高経年鋼鉄道トラス橋の縦桁下フランジ取替え工事

JR 西日本 (正) ○河本泰司 (正) 大都 亮

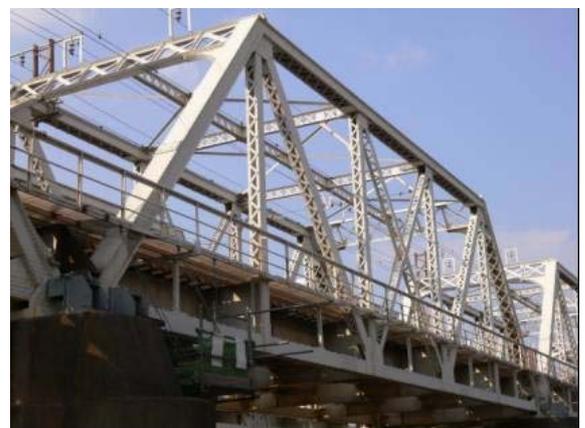
写真-1 対象橋りょう

今回、縦桁の下フランジ交換を実施した鋼鉄道トラス橋は、列車本数が非常に多い最重要線区に位置しており、1899年架設のリベット構造の開床式複線下路トラス(22連)である。設計荷重は206000lb 機関車(KS-14相当)、1連の支間長32.1mに縦桁が5組設置されている(写真-1)。

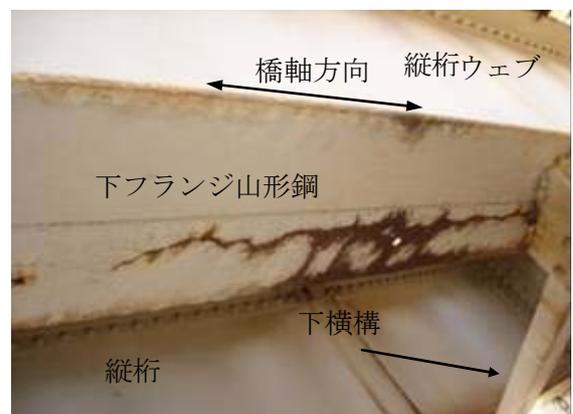
写真-2 縦桁下フランジき裂状況

本橋梁において、仮設した足場から至近距離目視検査を実施し、縦桁下フランジのき裂を発見した。き裂は、下弦材同士を結ぶ下横構を設置している位置の縦桁から発生し、長さは橋軸方向に約1mであった(写真-2)。

き裂の原因として、①下横構が列車通過時の縦桁の変形を拘束することによって縦桁下フランジ線路直角方向へ引張応力が作用し、疲労き裂が発生した、②当該縦桁の下フランジは、雨水が溜まりやすい状態であり、特に下横構の取付け部周辺の腐食が進行していたため、縦桁に複数発生した孔食同士がつながったことが考えられる。

そこで、き裂の原因を調査するため、下横構を設置している位置の縦桁にひずみゲージを橋軸方向および橋軸直角方向に設置して、実働応力測定を実施した。その結果、橋軸直角方向に発生する応力は20MPa程度と小さく、①が原因ではなく、②の局所的な腐食による、複数の孔食同士がつながったものであると推定された。き裂の原因が腐食であることと、き裂長さが約1mと長いことより、補修方法としては下フランジを取替えることとした。

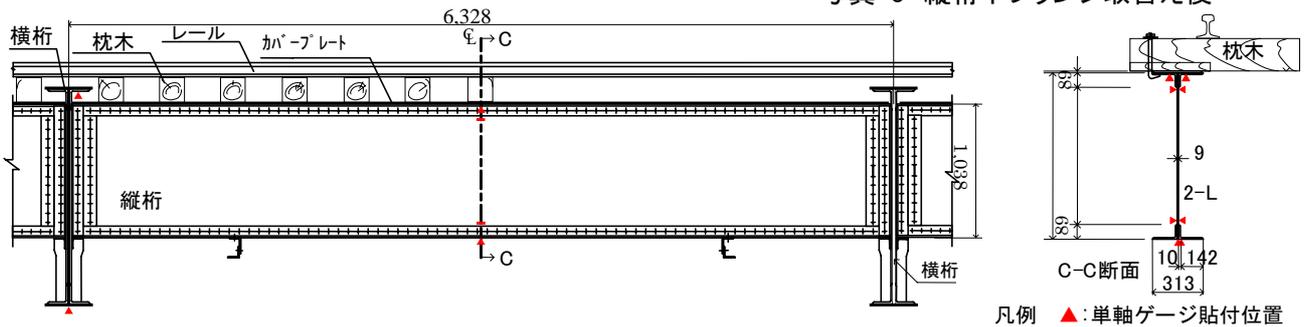
図-1 縦桁の概要とゲージ取付位置

き裂が生じた縦桁は、横桁間の長さが約6.3mである。下フランジは不等辺山形鋼(152×89×12)により構成され、ウェブとリベットにより接合されている(図-1)。下フランジの取替え作業は、基本的に夜間線路閉鎖間合での作業となるが、当該区間の夜間線路閉鎖間合いは3時間程度であるため、全ての作業を夜間線路閉鎖作業で行なうのは難しい。そこで、昼間作業で下フランジとウェブを接合しているリベ

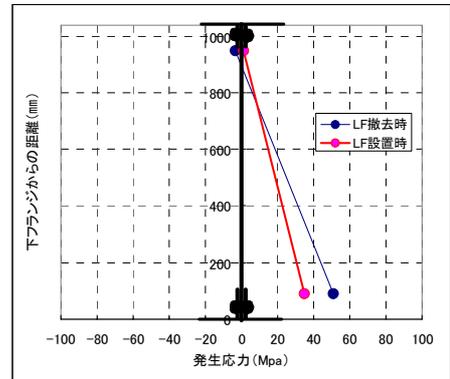
図-2 取替え作業時の応力分布

図-1に示す位置の橋軸方向にひずみゲージを貼付け、縦桁下フランジ撤去時および新規下フランジ設置時の縦桁の応力分布を計測することとした。図-2に計測結果を示す。縦軸に縦桁下フランジからの距離、横軸に応力を示す。この図からわかるように、下フランジ撤去時には、下フランジ側のウェブに引張の応力が発生している。これは下フランジを外したことにより縦桁の断面剛性が低下したことにより、縦桁の変形が大きくなったことが主要因と考えられる。なお、計算上はこれよりも大分小さい値を予測していたが、値が比較的大きくなった原因としては、横桁のねじり等が考えられる。

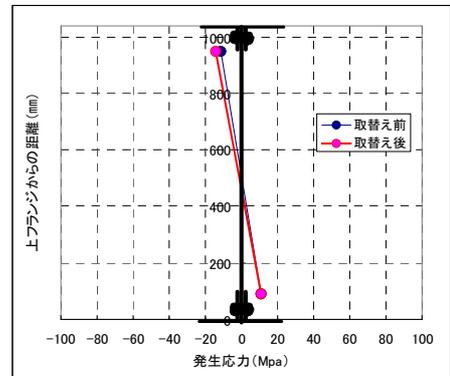
図-3 取替え前後の応力分布

き裂の発生した縦桁下フランジの交換効果を検証するため、図-1に示す位置にひずみゲージを貼付け、施工前後に実働応力測定を実施した。図-3に計測結果を示す。この図からわかるように、取替え前後にて、列車荷重により発生応力度には、の応力分布には、ほとんど差がないことがわかった。
