## 「主桁 - 横桁取合い部」損傷の補修検討

| 首都高速道路（株） | 正会員 | ○中村 | 充 |

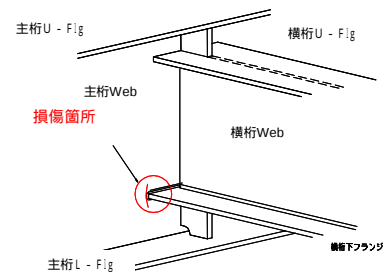
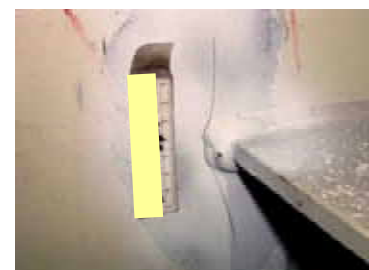
図1 損傷部位および状況

首都高速道路の鋼橋において疲労損傷は多数発見されているが、一次部材に発生し優先度の高い損傷を B0 ランクと定義しており、損傷発見後に1年以内の着手を規定している。この B0 ランク損傷は損傷全体の約2割（鋼床版損傷を除く）であり、さらに本検討で対象とする損傷は B0 ランク損傷の約半数を占める。主桁 - 横桁取合い部は、荷重分配を目的とした横桁が主桁と交差する箇所であり、主桁の面内曲げに起因する主桁ウェブ応力と荷重分配作用による横桁フランジ応力が作用する2軸応力状態の部位である。また、当該箇所は、主桁ウェブに横桁フランジ貫通用のスリットを設け、横桁フランジを貫通させ、溶接にてスリット内を埋め戻すディテールが採用され、疲労等級の低い H' 等級の継手である。き裂の多くは、主桁ウェブ側止端を起点にウェブ鉛直方向へ進展するものであり、首都高速道路で確認されたき裂最大長さは約 40 mm 程度である（図1参照）。しかし、き裂の多くは止端部付近に留まっており、今後の早期、確実な補修により十分機能を回復できるものと考えられる。

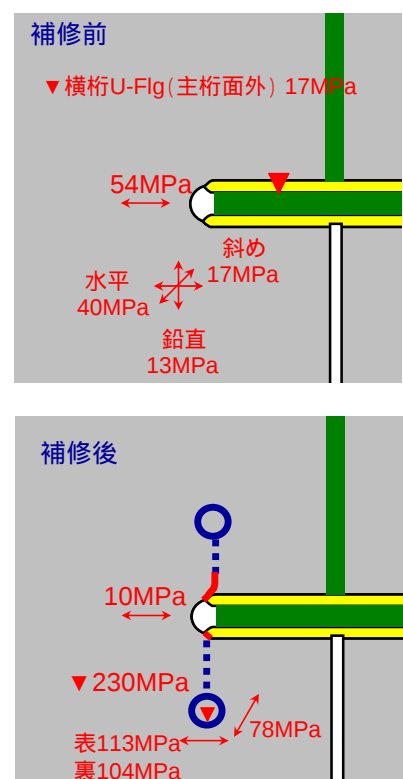
図3 計測結果

本補修の評価は、補修前後における実橋梁応力計測とした。なお、安全側の評価を行うために添え板ボルト締め施工を実施する前の状態（図2補修状況）について計測を行った。対象橋梁は、損傷が多く発見され、首都高速道路において最も重交通路線である3号渋谷線とした。また、応力計測は、応力性状の把握しやすい荷重車（20t）を用いた動歪計測と24時間の頻度計測により実施した。最大応力範囲の結果概要を図3に示す。なお、補修前後の交通条件（交通量、大型車混入率）はほぼ同様である。実橋計測の結果、本補修構造の有効性が以下の通り確認された。

- ・ 溶接部付近の主桁に生じる応力は主桁面内力が支配的であり、応力比は2:1であった。なお、主桁下フランジ応力は、48MPaである。
- ・ 廻し溶接止端部周辺の応力は、補修前54MPaが補修後10MPaとなり、補修により応力がほぼ開放されたことを確認した。また、当初溶接部止端部に流れていた主桁面内応力は、貫通孔周辺へ迂回していることを確認した。
- ・ 補修後の主桁ウェブ板曲げがほぼ確認されないことから主桁ウェブ切断による主桁面外方向の影響は、少ないと考えられる。
- ・ 補修後迂回した応力により新たな応力集中点となった貫通孔周辺の応力は113MPaであり、疲労設計指針に規定している円孔を有する母材疲労等級C（125MPa）以下であった。しかし、孔壁面の応力が最大で230MPaと高い値を示していることから、応力緩和を目的とした添え板ボルト締め補強を実施することとし、その疲労耐久性を別途疲労試験により評価することとした。
