鋼鉄道橋支承部下フランジのき裂対策について

J R 西日本 正会員 ○矢野恵美子
 J R 西日本 正会員 谷田 聡

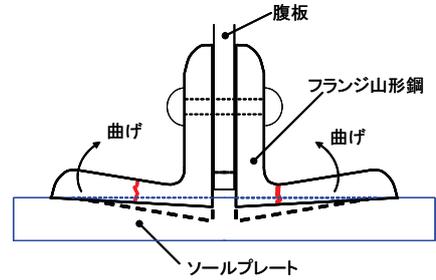
図-1 下フランジき裂発生メカニズム¹⁾

我が国の鋼鉄道橋では、通トンが多い主要幹線の古いリベット桁において支承部下フランジにき裂が多発している。修繕で撤去された部材を調査した結果から、図-1のように列車の繰り返し荷重による下フランジとソールプレートの摩耗により、下フランジに曲げが作用し、き裂に至ることがわかった（以下、き裂発生メカニズムとする）¹⁾。対策方法として、フランジやソールプレートの部材取替が一般的であるが、列車を運行させながらの施工は制約が多く、多大な労力と費用がかかっている。

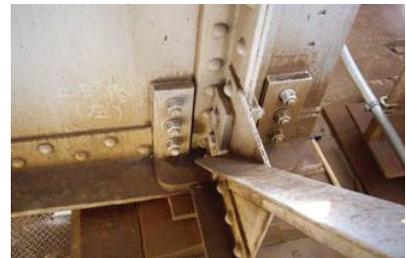
図-2 特殊当板補強例

本研究では、構造物の維持管理を効率的に行うことを目的として、図-2に示す既設の支承部下フランジき裂対策（特殊当板補強工法(仮称)）に着目し、補強箇所の実橋測定と FEM 解析を実施した。その結果を踏まえ、簡易で合理的な修繕方法を提案する。

過去に実施された現状の特殊当板補強工法は、支承部の剛度を増すことで下フランジに作用する曲げに抵抗し、き裂の進展を防ぐことを目的とした比較的簡易な修繕方法である。一方で、施工例が少なく効果が不明な点が課題である。

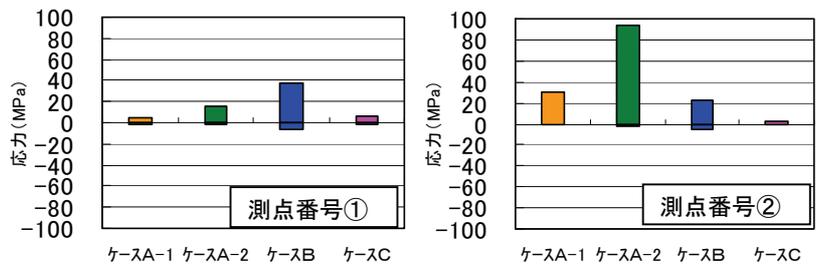
図-4 下フランジ下面の最大応力範囲

例として、図-4に測点番号①と②における各ケースの下フランジ下面発生曲げ応力範囲を示す。ケース A-1 とケース A-2 を比較すると、測点番号①（当板側）では両ケースともに健全部程度の曲げ応力となっているが、測点番号②（当板されていない側）では、板厚の小さい

ケース A-2 で大きな曲げが発生している。これより、特殊当板補強工法によって下フランジに生じる曲げ応力を低減することはできると考えられるが、補強部材の板厚が小さい場合にはその効果が十分とはいえないことが示唆される。次にケース B と C を比較する。下フランジとソールプレート間に摩擦がある場合、健全部より大きな曲げ応力が発生しており、前述のき裂発生メカニズムの妥当性が確認できる。

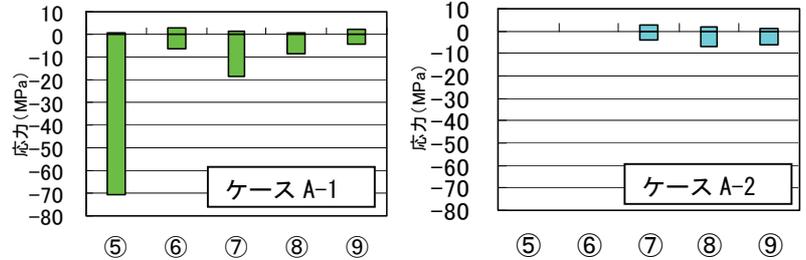
図-5 当板補強箇所の最大応力

次に、図-5 に測点番号⑤～⑨についてケース A-1 とケース A-2 の結果を示す。なお、ケース A-2 では測点番号⑤⑥を測定することができなかった。板厚の違いに関係なく、当板自体に生じる応力（測点番号⑦⑧⑨）は小さいことがわかる。一方、ケース A-1 に示す当板と下フランジの境界部（測点番号⑤⑥）では、測点番号⑤で非常に大きな応力が発生している。これは、断面急変箇所であること、当板と下フランジ間を溶接していることによる応力集中と考えられる。すなわち、両者の境界付近の構造については今後検討が必要である。

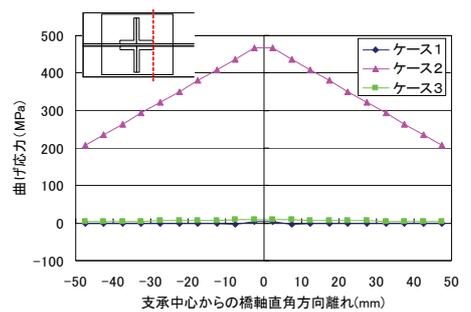
図-7 応答解析結果（下フランジ下面）

(2)FEM 応答解析：ケース A-1、C について実橋測定を行った橋りょうを対象として、図-6 のようにシェル要素により桁全体をモデル化し、3次元 FEM 静的解析を行った。ヤング係数は $2.1 \times 10^5 \text{MPa}$ で、傾向を把握するために簡易的に線形解析とした。荷重は 221 系の軸配置、軸重を用いた。ケースは表-3 に示す 3 ケースである。図-7 に、略図位置における各ケースの支承部下フランジ下面に発生する応力の橋軸直角方向成分を示す。ケース 1（健全）、3（特殊当板補強）においては、き裂発生に影響しない程度の小さな応力しか発生していないのに対し、ケース 2（ソールプレート、端補剛材下端摩擦）においては、非常に大きな応力が発生している。本研究では簡易モデルによる解析を実施したため、高いレベルの応答を示している可能性があるが、実橋測定結果と同様に、下フランジとソールプレート間に摩擦がある場合に大きな曲げ応力が発生するが、特殊当板補強を行うと支承部全体で下フランジの曲げ応力が低減する結果が得られた。
