### 主桁エンドプレート溶接部の疲労損傷発生原因把握のための応力計測

首都高速道路(株) 正会員 梶原 仁  
 首都高速道路(株) 正会員 中村 充  
 (財)首都高速道路技術センター 正会員 仲野 孝洋

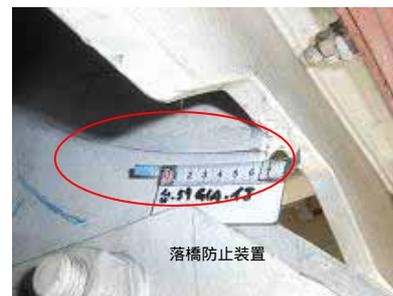
写真-1 発見されたき裂

首都高速道路の定期点検において伸縮継手直下の主桁ウェブとエンドプレートの廻し溶接部から主桁ウェブ母材に進展する疲労き裂が数多く発見された。発見されたき裂の近傍には、主桁ウェブの切欠きや落橋防止装置が存在しており、これが疲労き裂の発生に何らかの影響を及ぼしている可能性が考えられた。

き裂は、供用後 17 年経過した 3 径間連続鋼床版箱桁橋において 24 箇所発見された。き裂の発生状況を図-1、写真-1 に示す。き裂はいずれも主桁ウェブ母材に進展しており、発見された最大き裂長さは 230mm であった。このようなき裂に対しては緊急処置として、ボルト締めストップホール施工を順次実施している。

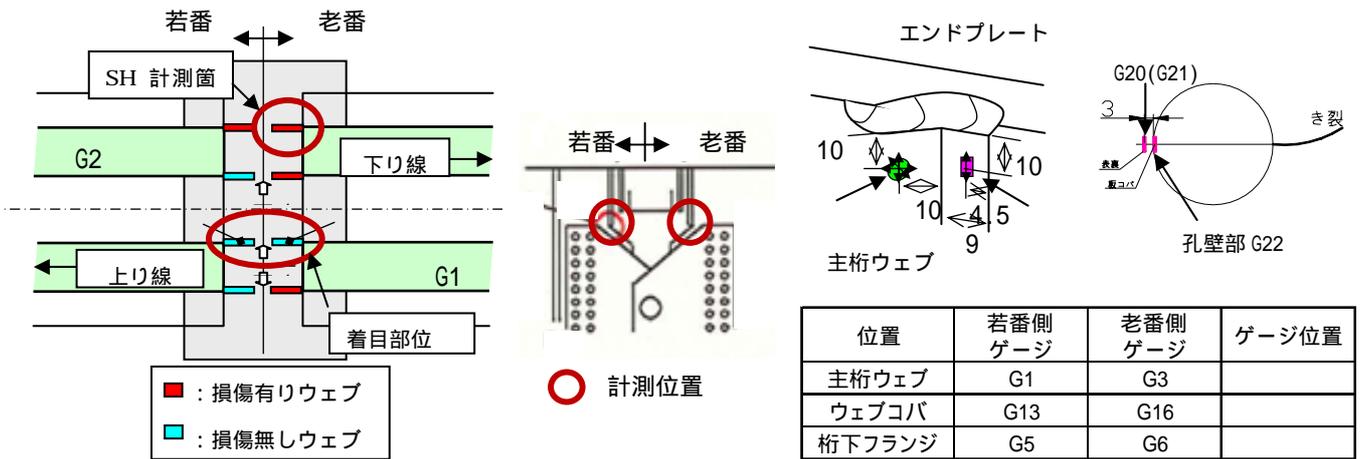
図-3 ゲージ貼付位置図

測定位置は、損傷発生部位の挙動の把握するために、ウェブ面(エンドプレートの廻し溶接止端部より 10 mm位置)の表裏に 3 軸ゲージ(1 mm)、ウェブコバ面中央(廻し溶接止端部から 10 mm位置)に 1 軸ゲージ(1 mm)を貼付した。また、桁の全体的な挙動が当該部位に与える影響について把握するために箱桁下フランジにも 1 軸ゲージ(3mm)を貼付した。ストップホール部においては、孔壁まわりに 1 軸(1mm)を貼付した。

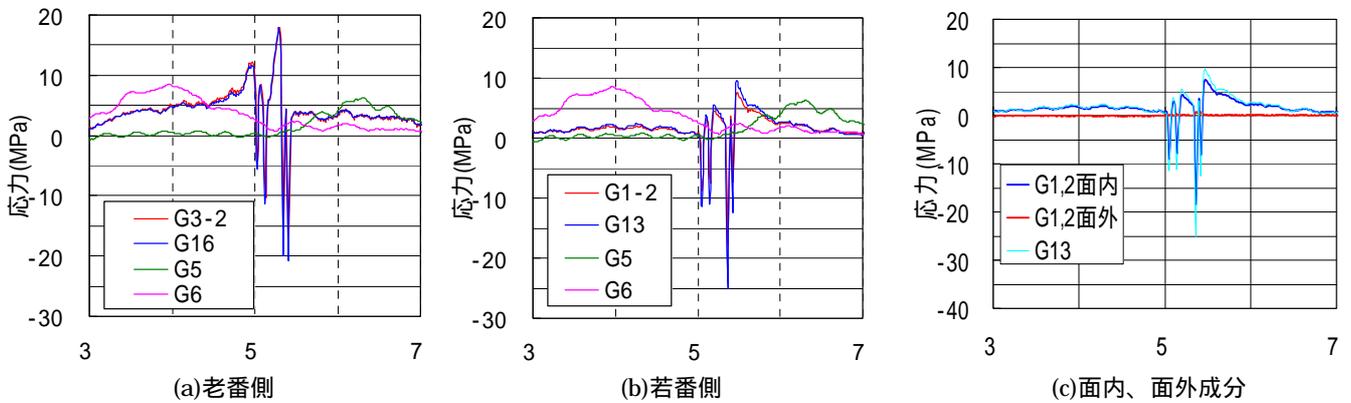
図-4 主桁ウェブの応力変動波形

着目部位の車線に荷重車を走行させ、得られた応力変動波形を図-4 に示す。ウェブ面(G1,G3 部)については、荷重車の移動に伴う主応力方向に変化は無く、ほぼ鉛直方向であった。また、ウェブ表裏面の応力差はほとんどない。図上には、箱桁下フランジ支間中央部の応力変動波形(G5,G6)も示しているが、着目部位の応力変動は、桁の全体的な挙動によ

るものではなく、着目部位直上近傍に輪が载荷された場合のみ発生するものであることが判明した。応力変動波形は正負交番しており、老番側 (G3) については、着目部位直上に輪が進入する直前に引張り応力が作用し、対象部位直上に载荷されると圧縮応力が作用する。一方、若番側 (G1) については、老番側の応力変動波形を反転させた傾向となっている。また、前輪が着目部位に载荷される前の応力がほぼ0であることから落橋防止構造の拘束の影響は低いものと考えられる。

これらの結果から、着目部位直上から少し離れた位置に輪が载荷されると、主桁ウェブの落橋防止装置添接部の切欠部に股を割くような挙動が発生し、この部位とエンドプレート溶接部の廻り溶接が近接していることがき裂発生の原因の1つではないかと考えた。

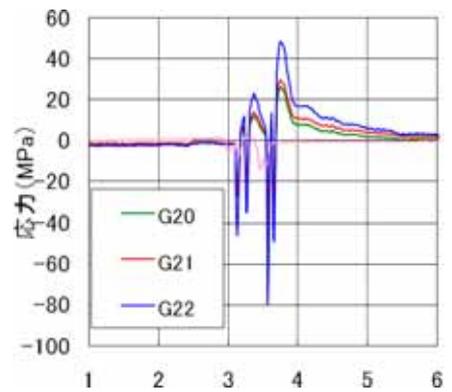
図-5 ストップホール部の応力変動

次にストップホール孔壁近傍の変動波形を図-5 に示す。ウェブ面での傾向と同様である。計測結果は、孔壁部の応力集中の影響を含んだ結果となっているが25tの荷重車一台の走行により最大約120MPaの応力範囲が発生していた。
