## 槽状桁の疲労き裂における一考察

JR 西日本(株) 正会員 ○徳永 直  
 JR 西日本(株) 正会員 今井 卓也  
 (株)レールテック 正会員 七村 和明  
 JR 西日本(株) 正会員 丹羽 雄一郎

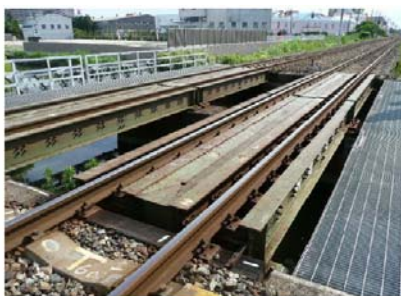
写真-1 槽状桁

鉄桁塗替時の足場を利用した特別全般検査(至近距離検査)の実施に伴い、鉄桁の微細な疲労き裂が発見される確率が高くなっている。こういった状況の中、槽状桁(写真-1)では経年50年以内の比較的新しいものでも、端補剛材の機能を併せ持つ端支材の切欠部(図-1 中①②)に疲労き裂が確認されている。この種の疲労き裂は、発生した場合進行性が高く、部材の破断に至る危険性を秘めている。そこで本論では、これら槽状桁の調査を行い、き裂変状発生の原因を探ることとした。

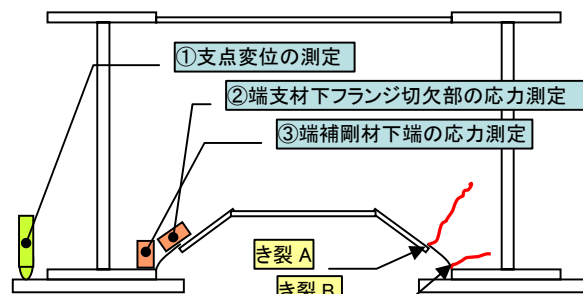
図-2 測定位置

き裂が発生しやすい箇所には応力集中が発生していると考え、同種構造の4橋りょうを選定し、支点変位(図-2 中①、写真-4)と応力(端支材下フランジ切欠部と端補剛材下端部(図-2 中②③、写真-5))を測定した。ひずみゲージは溶接ビート止端から、10mmの位置に1軸ゲージを貼付した。測定列車は各橋りょう毎に、当該線通過の3列車を測定した。代表的な測定結果を図-3、4に示す。

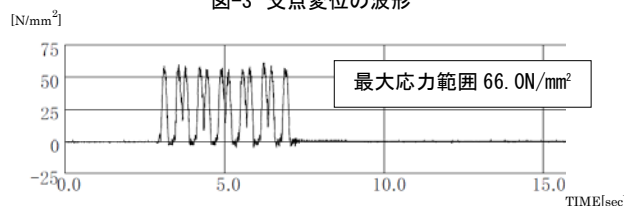
図-4 応力波形

評価結果の例を表-2 に示すが、最も早い箇所では、端支材下フランジ切欠部で 3 年後、端補剛材下端で 11 年後にき裂発生可能性があることが分かった。

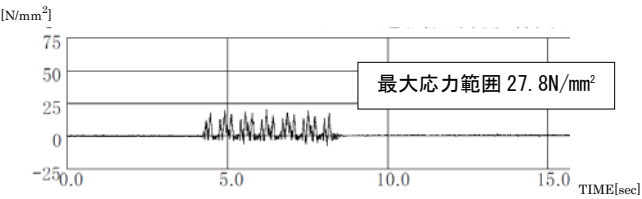
図-6 ライナー挿入後の応力波形

測定の結果、ライナープレート挿入後の応力範囲は、端支材下フランジ切欠部では 66.0N/mm<sup>2</sup> から 27.8N/mm<sup>2</sup> に、端補剛材下端部では 55.9 N/mm<sup>2</sup> から 15.1 N/mm<sup>2</sup> に低減した。疲労評価したところ、端支材下フランジ切欠部ではき裂発生寿命が 63 年延伸、端補剛材下端部においては今後き裂発生の可能性が極小という結果となった。この結果から、支点変位を抑えることで槽状桁の疲労寿命を大きく改善できることが分かった。

支点変位と応力の関係を確認するため、支点変位箇所にライナープレート挿入し、支点変位を 0.90mm から 0.58mm に抑制したときの応力を測定した(表-3, 図-5, 6)。
