通信管路設備の実被害分析によるライニング補強管路の耐震性に関する考察

NTTアクセスサービスシステム研究所 正会員 ○田中 宏司, 正会員 山崎 泰司
 摂南大学 工学部 正会員 片桐 信
 東洋大学 理工学部 正会員 鈴木 崇伸

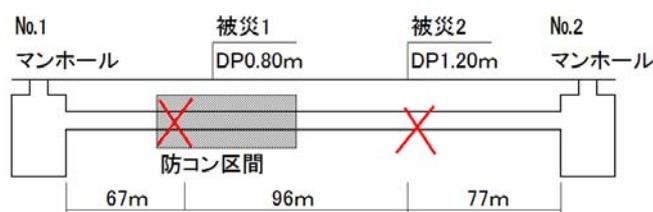
図-1 被災箇所の概要

新潟県中越沖地震で被害のあった柏崎市長崎の国道 8 号線上の管路被害を例に検討を行った。図-1 に被害箇所の概要を示す。被災 1 は砂丘と軟弱層の境界付近で、浅層埋設区間対策のための防護コンクリート（以下防コン）区間でのネジ継手部圧縮破壊現場である（写真-2）。被災 2 は路肩の崩壊により屈曲を伴いながらネジ継手が圧縮破壊した現場である（写真 3）。

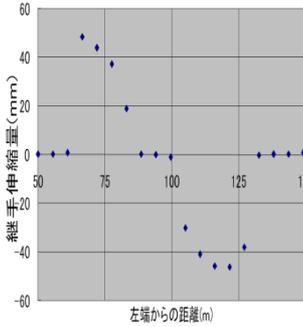
図-5 被災1SA管継手伸縮量

図-5 に解析による防コン付近の SA 管継手の伸縮量の分布を示す。防コン端部で 50mm 程度の継手離脱が生じる結果となった。また、図-6 に被災 SA 管にライニング補強

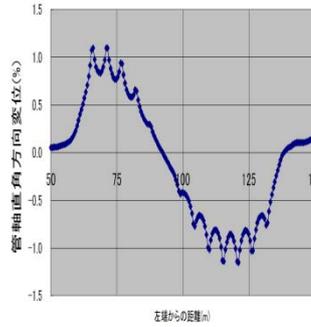
図-6 被災1ライニングひずみ

した場合のライニング材のひずみ分布を示す、継手離脱位置でひずみが局部的に高くなるが、PVC タイプの降伏ひずみである 1.5%までは達していない。

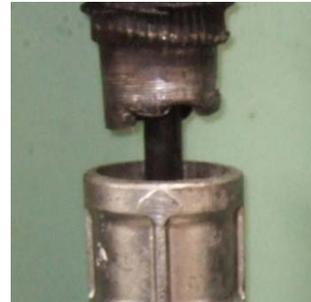
写真-3 被災1 SA管

被災 1 の SA 管はネジ部が管内面にめくれるような被害の再現を行うことが可能であった。写真-3 に示すように収容された光ケーブルの外被が損傷した。ケーブル多条布設形態の場合やケーブルの摩擦張力を負荷した場合は更に損傷度が高くなることが想定される。PVC タイプライニングの結果を写真 4 に示す。SA 管の継手は写真-3 と同様に破壊するが、内管は材料の柔軟性から損傷や切れることなくケーブルを保護することが確認できた。被災 2 の SA 管は写真-5 に示すようにネジ部が管端部に食い込み、収容された光ケーブルの外被にネジが食い込み心線まで断線している。PVC タイプライニングの場合、内管がガイドとなり SA 管の継手の損傷が内管が無い場合と比較して著しく軽減される結果となった (写真-6)。試験後も内管は損傷や切れることなくケーブルを保護することが確認できた。

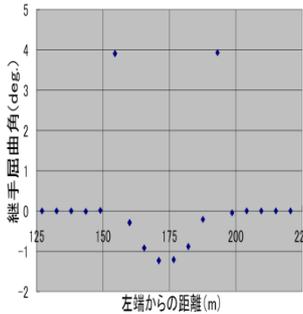
図-7 被災2SA管屈曲角

図-7 に被災 2 の側方移動による SA 管の屈曲角の分布を示す、路肩崩壊箇所の両端部で最大 4° の屈曲を伴い継手が折損する結果となった。図-8 にライニング材のひずみ分布を示す、継手離脱位置でひずみが局部的に高くなるが、降伏ひずみである 1.5%までは達しない結果となった。
