地震被害原因究明と合理的な復旧のための調査データの集約と共有の重要性 —新潟県中越地震における木沢トンネルの事例—

東海旅客鉄道株式会社 正会員 ○富安 由里子
東京大学生産技術研究所 正会員 小長井 一男

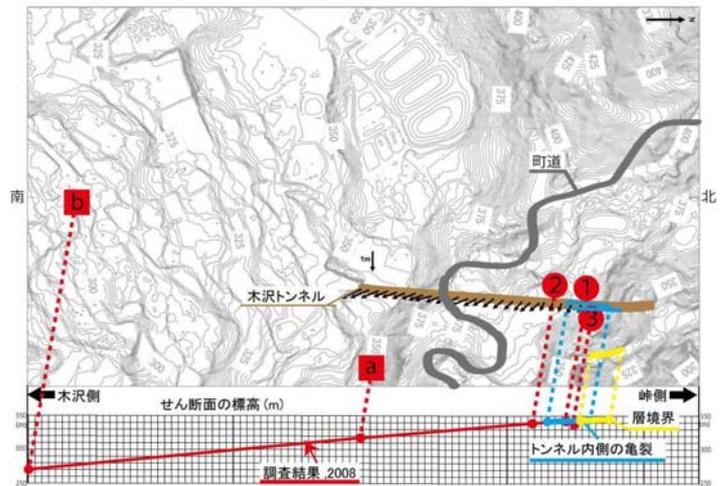
図-3 推定せん断平面

これら2つの井戸の変形位置の標高のデータと既存の(社)土木学会のボーリングデータ(KH17-1)をグラフにプロットすると、すべり面と仮定できる平面が存在する可能性が出てきた(図-3)。なお、各点はStrikeの方向に投影してある。

この平面はトンネルが断面横ずれを起こした位置(図-3の水色の線)や木沢トンネル東側の町道で確認された地層の層境界(図-3の黄色の線)とも重なっている。

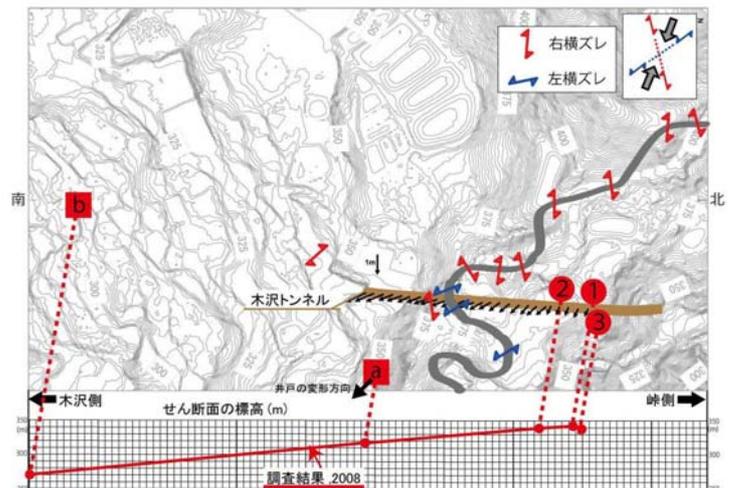
図-4 推定せん断平面と町道の亀裂の比較

地中構造物や基礎などは地盤の動きにほぼ追従するため、道路舗装の亀裂をマッピングすることで地盤の動きの全体像をつかむことができる。新潟県長岡地域振興局(2006)は、木沢トンネル直上を通る町道の舗装部分に現れた亀裂情報を収集した。これらの亀裂の多くが図-4で示すように左横ずれか右横ずれの変位を示した。左横ずれと右横ずれの変位の集合はそれぞれ、およそ北東東から南西西にかけてと、およそ北北西から南南東にかけての配置となっている。これはこの地域が北西から南東方向へ圧縮された可能性を示しており、その最大主応力方向はトンネルの南部分の220mから260mのセグメントがシフトした方向と一致している。さらに図-4より、北東東から南西西にかけての左横ずれの集合とトンネルのシフト方向、作業場の井戸の変形方向のいずれもが整合することがわかる。
