## 2009 年コスタリカ・チンチョナ地震被害調査報告

## 1. はじめに

## 2. 地震および被害の概要

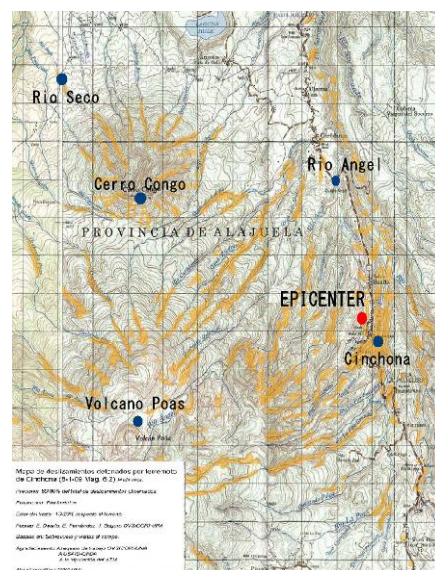
図 1 斜面崩壊分布図

図 1 は, OVSICORI によりまとめられた今回の地震による土砂災害の発生箇所である. そのほとんどが川筋で発生しており, 先に挙げた河川侵食による急峻な谷地形における表層崩壊が典型的な崩壊形態となっている. また, これらの斜面崩壊が図に示した震源から約 10 km と非常に限られた範囲に集中して起こっているのも特徴の一つであるが, このことから今回の地震の揺れが比較的小さかったことが分かる. これら表層崩壊の中でも代表的なものを写真 1 に示す. これは震源のある Cinchona を流れる Rio La Paz 右岸の斜面崩壊である. 斜面勾配は約 60 度と非常に急で, 崩壊は緩急線の上方, ほぼ山頂付近より始まっており, 降雨による一般的な表層崩壊とは異なる崩壊形態を示している. また崩壊面には安山岩とロームの互層が確認できる. 写真 2 は Cerro Congo の斜面崩壊の全景を西方から撮った物である. こちらもほとんどの崩壊が沢筋で発生しており, それらの多くは尾根近くから起っている.

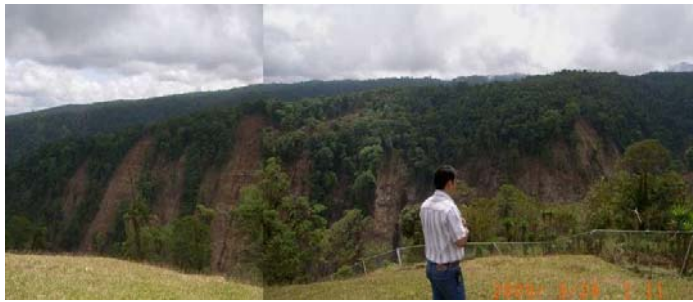
写真 1 Rio La Paz 右岸 表層崩壊

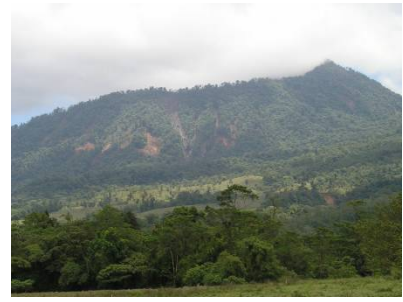
写真 2 Cerro Congo 斜面崩壊全景

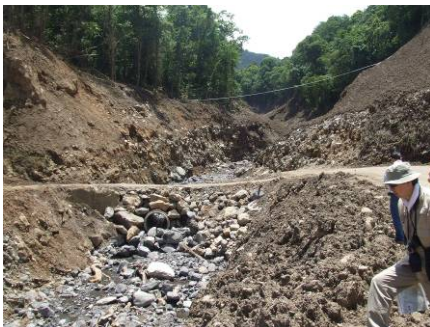
前述した河筋での表層崩壊はその崩土が河川を閉塞し、地震直後多くの堰止湖が形成された。その後これら堰止湖の一部は、越流などにより決壊し土石流が発生した。これにより筆者らが見ただけでも3箇所では橋梁が流出していた。1箇所はRio Secoにかかっていた橋梁で、写真3が現在の復旧状況である。この地点には地震発生約1時間後に土石流が達した。記録によると川幅5m程度の沢筋であったものが、今回の土石流により35メートルまで川幅が広がり、最大で20メートルの高さまで土石流跡が観察された。写真4はもうひとつの流出箇所であるRio Angelの復旧状況である。地震前この地点には川底から5mのところコンクリート製橋梁が架けられていたが、地震直後の土石流により流出した。この土石流も最大で20mの高さまで達していたことが観察された。なお、2日後に旧橋梁と同じ位置に仮設橋梁が架けられたが、4日後、これも降雨により発生した土石流により再び流出し、現在は川底より10mの位置に新しく仮設橋が架けられている。この他に、土石流で被害を受けた水力発電所もあった。

写真 3 Rio Seco 土石流跡

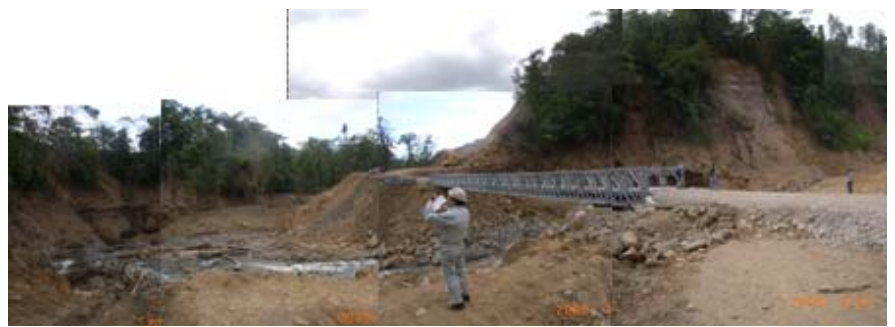
写真 4 Rio Angel 土石流跡

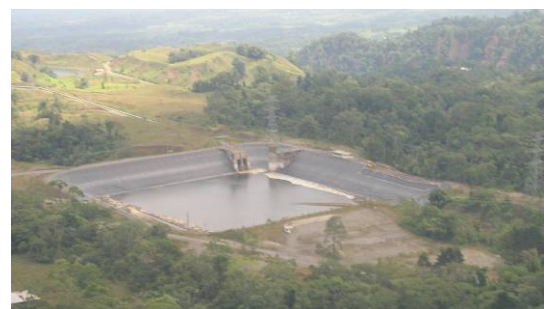
震源地周辺にはいくつかの水力発電所およびダムが存在するが、一部土石流により取排水口が埋まったものを除いて、ほとんど被害は発生していない。写真5は、Rio Maria Aguilarの左岸にあるロックフィルダムで表面にジオメンブレンを張り遮水している。地震時は建設途中であったが、堤体に大きな損傷は無く、堤頂の一部に軽微なクラックが発生し若干の沈下が見られたことと、堤体外側のGabionの損傷のみであった。

写真 5 ロックフィルダム被害状況
