## 2009年コスタリカ・チンチョナ地震における斜面崩壊地点の調査

東京大学 フェロー会員 ○東畑 郁生  
 Universidad de Costa Rica William Vargas Monge  
 東京電機大学 フェロー会員 安田 進  
 山梨大学 正会員 後藤 聡  
 東京大学 学生会員 青山 翔吾

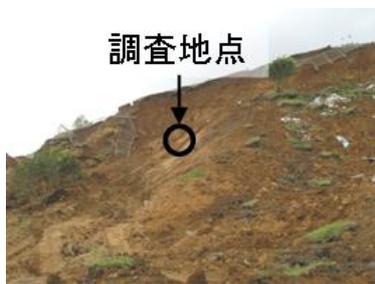
写真1 調査地点の斜面崩壊

図1は、OVSICORIによりまとめられた今回の地震による土砂災害の発生箇所である。調査地の Cinchona は震源から南方1kmのところであり、図からこの地域では広い範囲で斜面崩壊が発生していることがわかる。これらの斜面崩壊は Rio La Paz の両岸で発生しており、今回調査を行った地点はこの内の左岸側で起った表層崩壊の一部である。調査時点では写真1のようにほぼ崩壊後の状況がそのまま残されていた。すべり面は地表より深さ2m, 勾配は35°, 地質は火山灰質粘性土であった。このすべり面から採取した火山灰質粘性土の物性値を表1に示す。また、簡易動的コーン貫入試験の結果を図2に、この結果を岡田らの式(粘性土)<sup>1)</sup>を用いてN値に換算したものを図3に示す。Ndが15程度のすべり面の下にはNdが10以下, 換算N値で5程度のやや軟弱な層がすべり面から2.2m(崩壊前地表面から4.2m)下まで存在していることが分かる。

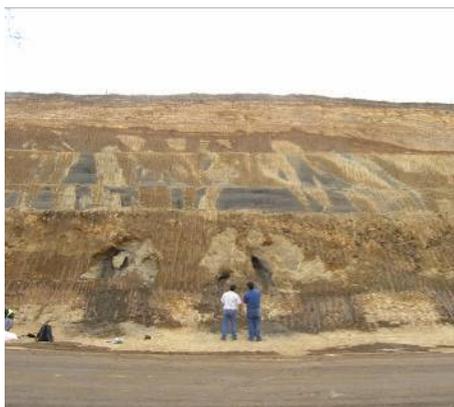
写真2 Blanca 崩壊法面復旧状況

写真2はVara Blancaの国道9号線の法面で発生した斜面崩壊の修復現場である。法面の高さは約20mあり、崩壊土砂を取り除いてから地山を段状に整形することで安定化を図っている。この整形後の法面を観察すると、火山灰質粘性土の中に写真3のような火山砂が塊状に分布していることが分かる。なお、この火山砂の粒径分布は図4のようになっている。粘性土と砂塊の部分でそれぞれ簡易動的コーン貫入試験を行った結果が図5である。粘性土の部分ではCinchona斜面での結果と同様にNdが10以下のやや軟弱な層が続いている。一方、砂塊の部分はNdが20以上と比較的硬くなっている。しかし、法面の全てが粘性土であると仮定して勾配や工法が決められているため表面の被覆等を行われておらず、砂塊が露出している部分からは写真4に示すような小規模な崩壊が既に始まっている。この砂塊はパイピングによって急激に崩壊が進展する可能性もあり、これにより修復後の斜面全体が再び崩壊する危険性がある。このような火山砂の塊状分布は他の修復後斜面にもみられ、同様の危険性が存在している。これらの法面に対しては表面被覆などの対策が必要である。

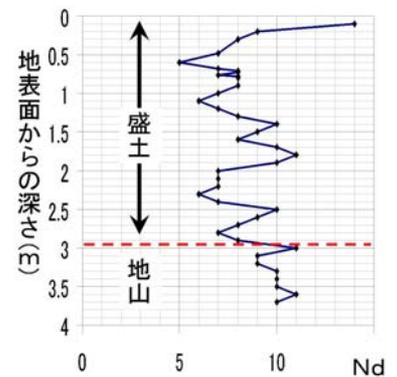
図6 盛土部での貫入試験結果

今回の地震によってAlto del Desenganoで舗装アスファルトの座屈が発生した。この座屈は約20mの跨度で2箇所発生しているが、それ以外の部分では亀裂および水平方向のズレのいずれも、ほとんど確認できなかった。このような破壊形態が生じた原因を解明するため、発生した2つの座屈の中間地点で簡易動的コーン貫入試験を行った。その結果を図6に示す。この地点は座屈が発生したあたりで切土から盛土に構造が切り替わっているが、貫入試験の結果は、地表から3mまで盛土部分に相当する範囲でNd値が6前後と小さく、盛土の施工時の締固め不足を示している。この軟弱層によって、地震時に盛土上にある舗装は地山の上で滑り、周囲の地山に直接接している舗装とは異なる振動を示したため、盛土部の両端での座屈のみという特異な破壊形態が発生したと考えられる。
