## 地すべりなどで変位した構造物と地盤の関係

前橋橋工科大学 フェロー会員 那須 誠

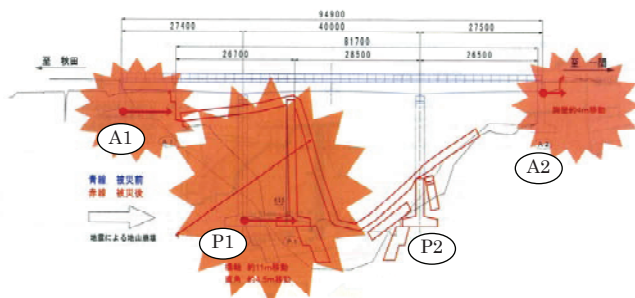
図1 祭時大橋の被害状況と基礎<sup>1)</sup>

2008年岩手・宮城内陸地震(M=7.2)によって国道342号・祭時大橋が落橋した。その様子は図1<sup>1)</sup>に示すように、橋台や橋脚、橋桁に大きい変位、即ちA1橋台とP1橋脚の移動、P2橋脚の崩壊、主桁座屈、支承破断、床版破壊等が発生した。ここではA1橋台の後方約112mの範囲に引張亀裂として開口した割目が約3~10m間隔で発生し、最大6mの陥没も生じたことが明らかにされ、それらの被害は地震動により破壊された地山(不動地山)がA1橋台とP1橋脚を乗せた状態で、秋田側から一ノ関側に約11m移動したためと考えられた<sup>1),2)</sup>。

ここで図2<sup>1)</sup>をよくみると、この地盤(不動地山)は地震時の地山の移動方向に等しい、秋田側から一ノ関側の方向に流れ盤状態で存在している。しかも、地盤は砂岩主体であるが薄い泥岩層を挟んでいると言われており、このような地盤で施工時等に地盤が移動した例が次の(2)に示すように存在している。また、図1のP1橋脚とP2橋脚の基礎をみると単純なフーチングでなく下駄の歯のような形状をしたものが付いている。通例この基礎形式は殆どみられず設計時にはなかったが、施工時に地盤に動く気配が発生したため設計変更して付け加えたこと等が推察される。

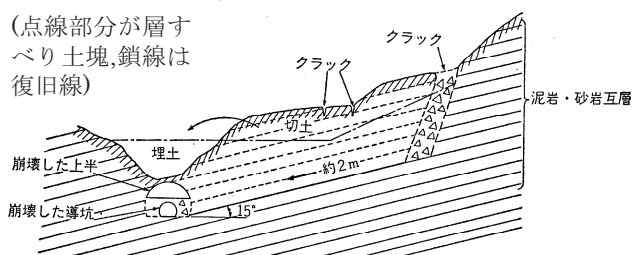
図3 切山トンネルの掘削中の層すべりと復旧<sup>3)</sup>

東海道新幹線の切山トンネルでは図3に示すように、掘削中に土被りの浅い個所でトンネル上部に層すべりを誘発してトンネルの約60m間が崩壊した。これは古い地すべり土塊(約15°内外の緩い傾斜をもち、透水・滞水砂層と不透水性の泥岩層の互層からなる)が、トンネル掘削により再移動したためと考えられている。なお、すべり土塊上部の掘

削切取りと下部の押え盛土の施工により安定を回復してトンネルを完成させている<sup>3)</sup>。

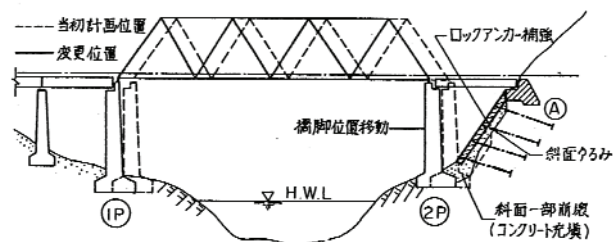
図4 根拠りによる斜面の変化とN橋梁の移動<sup>4)</sup>

図4に示すように、V形溪谷につくられたN橋梁の終点側の橋脚2Pが斜面に近寄りすぎて設置されたため根据

時に斜面の一部が崩壊するとともに、斜面の広い範囲に地割れなどの変状が生じて終点側の橋台Aも変位した。これは橋脚2Pの施工時に斜面に平行な割目をもつ地層の基部を掘削して斜面をゆるませて、斜面に変位を生じさせたため生じたことが考えられた。対策として、図4の実線に示すように、2P橋脚の位置を起点側に約3m移動させるとともに、橋台下面のゆるんだ斜面をロックアンカーにより補強を行った<sup>4)</sup>。

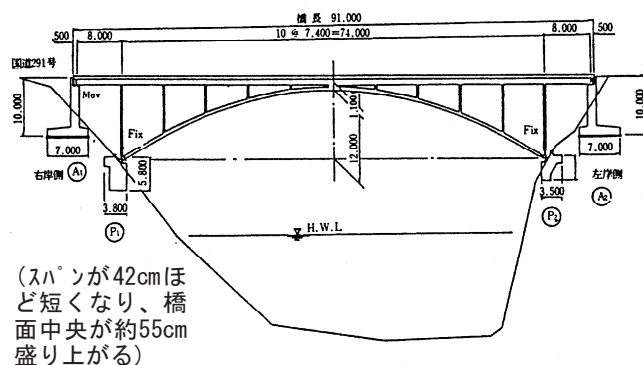
図5 変形した龍宮橋の一般図<sup>5)</sup>

図5に示す龍宮橋(逆ローゼ型鋼橋,1975年10月竣工)は1982年8月の台風10号による集中豪雨の影響で右岸側の地すべりブロック(幅,奥行き,共に約250m)が活動し、伸縮継手及び移動制限装置が損傷し、対策として鋼管杭及びアースアンカー等の地すべり抑止工が施工された。しかし、1989年5月の降雨の影響で左岸側の大規模な岩すべりブロック(幅約600m,奥行き約500m,深さ40~50m)が活動し、橋梁が再度変形してスパンの短縮(約42cm)と橋面の盛り(中央部で約55cm)が発生した。このとき支承部の移動制限装置の破断等が発生した。そのため地すべり対策として地下水排除工を施工するとともに、上路型式の鋼トラス橋で架替えが行われている<sup>5)</sup>。

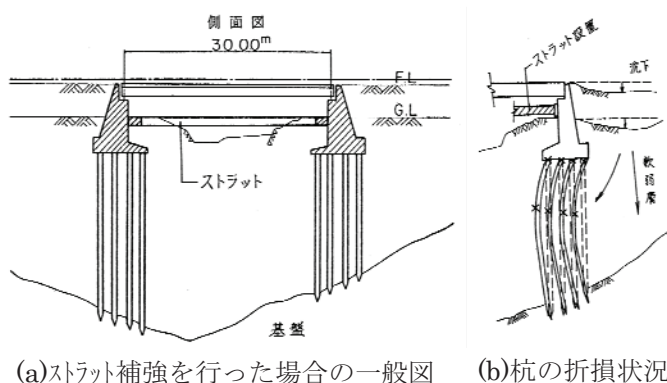
図6 建設時に変形した葛川橋梁の一般図<sup>4)</sup>

葛川橋梁は当初、図6(a)に示すようにV形の軟弱粘性土とピートが堆積した軟弱地盤上の河川に合成桁で架けられた(基礎はRC打込杭で基盤に達する完全支持杭)。完成直後から生じた橋台背面盛土の沈下と橋台の前側への変位が次第に増大して、橋台の胸壁に桁端が接するようになりストラットを設置した(図6(a)の太線)。が、暫らくして始まった橋台の急激な沈下が30cmをこえたため、この橋梁を放棄してスパン60mの鋼トラスが架設された。この橋台変位は地盤が軟弱で基盤も大きく傾斜していたため発生した、盛土荷重による庄密沈下と側方流動によるものと推定されている。なお、橋台の急激な沈下は地盤の側方流動のため図6(b)に示すように杭が折損したためと考えられた<sup>4)</sup>。

(a)ストラット補強を行った場合の一般図 (b)杭の折損状況
