## 合成床版の高耐久性確保に向けた取り組みについて

福岡北九州高速道路公社 正会員 ○藤木 修 福岡北九州高速道路公社 非会員 奥野 時雄  
福岡北九州高速道路公社 非会員 馬場 孝義 福岡北九州高速道路公社 正会員 片山 英資

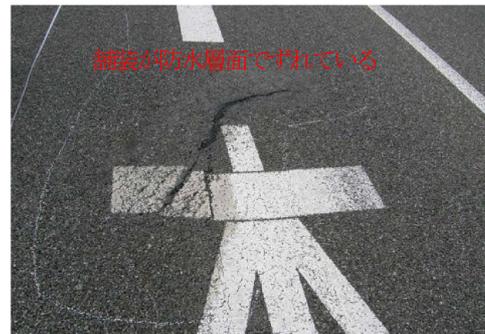
現時点の評価として、防水層の違いによる防水性能の明確な差は確認できていないものの、前者（高機能防水層使用時）での舗装の初期不良の発生頻度が従来の通常防水による施工や、後者（SMA舗装）での施工に比べて若干多いように見受けられる。供用後5年の初期不良発生事例を図-1に示す。今後は、その点検における統計値での定量的比較と、その要因の関係について検討を行う予定である。

図-1 初期不良事例（舗装のずれ）

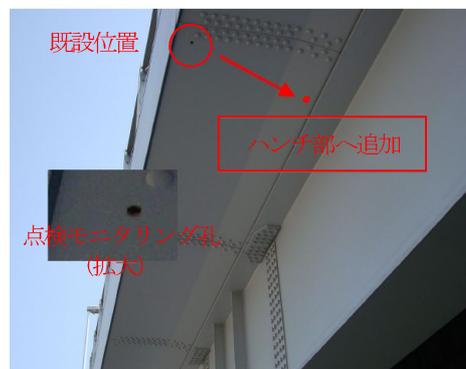
図-2 点検モニタリング孔

点検モニタリング孔は、橋梁下からの目視点検により、その孔からの水の滲出を確認することで、水分の浸入と判断し、早期処置を実施するための点検孔である（図-2）。

そこで、今後は現在建設中の工区において、試験的に壁高欄の打継位置の改良や止水材の追加などを行い、原因の特定を急ぐものとしている。この事象を受けて、現在建設中の工区からは、点検モニタリング孔を従来の底鋼板部への設置に加えて、ハンチ部など横断方向で滞水の可能性がある箇所にも追加し、水分の検出をより早期に目視確認できるように配慮している。

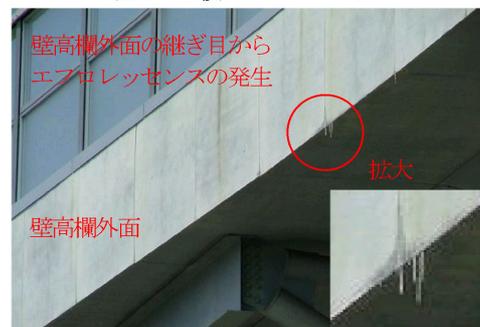
現時点の点検で、このモニタリング孔からの水分滲出は確認されていない。しかし、予想外の事象として、壁高欄鋼製型枠の継手部などからエフロレッセンスの発生が多数確認されている（図-3）。これは、現地でも調査を行った結果、鋼製排水溝下面の空練りの敷きモルタル部に進入した水分が、床版と壁高欄の打ち継ぎ目等から浸透流出していると想定される。このエフロレッセンスは、橋梁下へ落下して第三者被害を及ぼさないよう管理すれば、構造的に緊急性を有する損傷ではないが、合成床版内部へ水分が浸透する危険性を示唆する事象といえる。

図-3 エフロレッセンスの発生
