青森県の既設鋼橋のコンクリート床版の塩害調査

日本橋梁建設協会 正会員 ○江頭 慶三 日本橋梁建設協会 松野 進
 " 正会員 大久保 宣人 " 田中 喜一郎
 " 原 直人

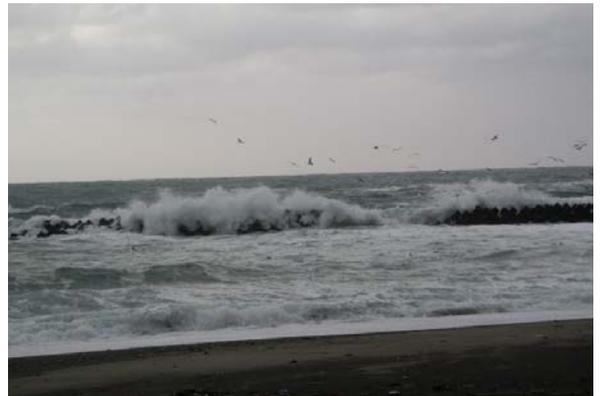
青森県の日本海側では冬期の季節風が非常に厳しく、海岸部では消波ブロックなどで砕けた波飛沫が季節風に運ばれ、時には1km程度先まで飛来する状況である（写真－1）。

写真－1 海岸部の消波ブロック

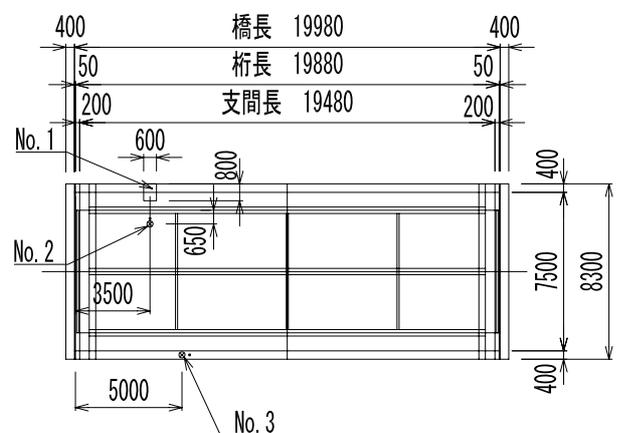
1) A 橋平面図とコア採取位置

図-1に示すとおり, A橋ではNo.1~No.3の位置で塩化物測定のためのコアを採取し, No.1の箇所では自然電位の測定も行った. No.1は地覆側面の変色, ひび割れの存在する箇所である. この部分での自然電位は平均-123E(mV・CSE)であり, 現時点では鉄筋の腐食の可能性は低い結果となった. 次に塩化物量は図-2に示すとおり, 海側の床版張り出し部(No.3)において大きな値を示した. この箇所では鉄筋のかぶり測定を実施したところ6cm程度あり, 鉄筋の発錆限界(1.2kg/m³)には達していなかった. また, 床版下面のコンクリートの中酸化深さは1mm程度であり, ほとんど進展していなかった.

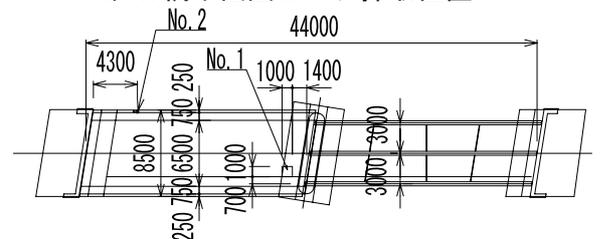
2) B 橋平面図とコア採取位置

次にB橋は亀甲状のひび割れが多数存在する支点付近(No.1)と床版張り出し部(No.2)にてコアを採取した(図-1). 鉄筋の自然電位はNo.1の箇所で計測し, 平均で-486E(mV・CSE)を示したことから, 健全度診断マニュアルの腐食判定基準¹⁾から判断すれば, 腐食が始まっている可能性が考えられる. また, 塩化物量については, 図-2に示すとおり, ひび割れが進展しているNo.1付近では床版下面で2.0kg/m³以上の値を示し, かつ床版内部でも1.0 kg/m³の値を示していることから, 上面からの凍結防止剤を含む水の浸透が要因であると想定される. さらにかぶりの測定を行ったところ, この橋梁でも6cm程度あり, 鉄筋位置での塩化物量は発錆限界値付近であることが明らかとなった. 次に床版下面の中酸化深さは7~22mm程度であった.

次に床版の疲労によるひび割れが進展している場合は舗装上面からの塩化物の浸透が明らかとなったので, 舗装, 防水層, 床版の速やかな補修が必要になると考えられる.

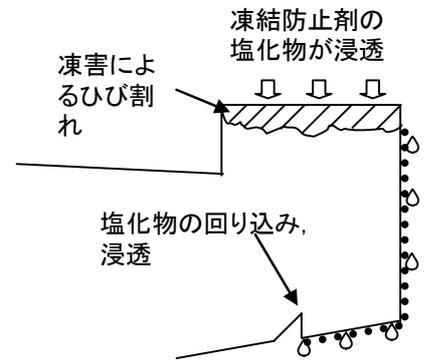
図-3 地覆部の複合劣化

一例ではあるが, 冬期の季節風によって運ばれた塩分により, 床版下面にも少なからず塩化物が浸透していることが明らかとなった. これは, 飛来塩分だけでなく, 場合によっては図-3に示すような凍結防止剤の影響も加わる可能性があるため注意が必要である. 特に積雪時に水切り部において氷柱となる場合は(写真-2), この部分に凍害などの劣化が加わることが予想される. なお, A橋では積雪が少なく, 飛来塩分だけの影響と考えている.

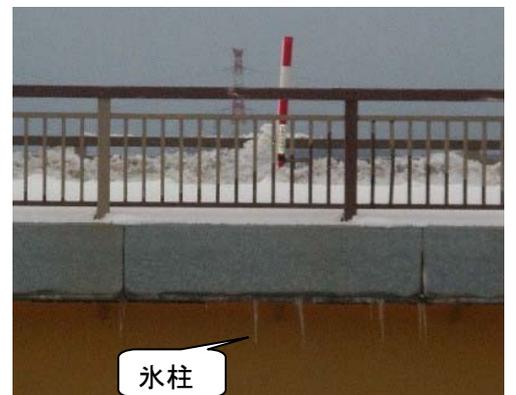
写真-2 積雪時の水切り部の状
