供用 18 年を経た鋼・コンクリート合成床版の経年調査結果

日本橋梁建設協会 正会員 ○春日井俊博 日本橋梁建設協会 正会員 野呂 直以  
日本橋梁建設協会 石川 孝 日本橋梁建設協会 土井 保彦

調査対象橋梁は九州電力苓北発電所の苓陽橋<sup>2)</sup>（熊本県天草郡苓北町）である。本橋梁は海岸線に架かる支間長 34.1m、総幅員 13.8m の 4 主桁桁橋で、床版には九州橋梁・構造工学研究会で開発された TSC 床版（底鋼板に立体トラス型ジベルを溶接し、本部材を介してコンクリートと一体化する合成床版）が採用されている。なお本橋は道路橋示方書（1980 年）に準拠し設計され、1990 年 5 月に竣工し、その後 2002 年 3 月に塗装塗替えが行われている。橋梁一般図および合成床版図を図-1 および図-2 に示す。参考までに本橋と現行の合成床版の材料・構造比較表を表-1 に示す。

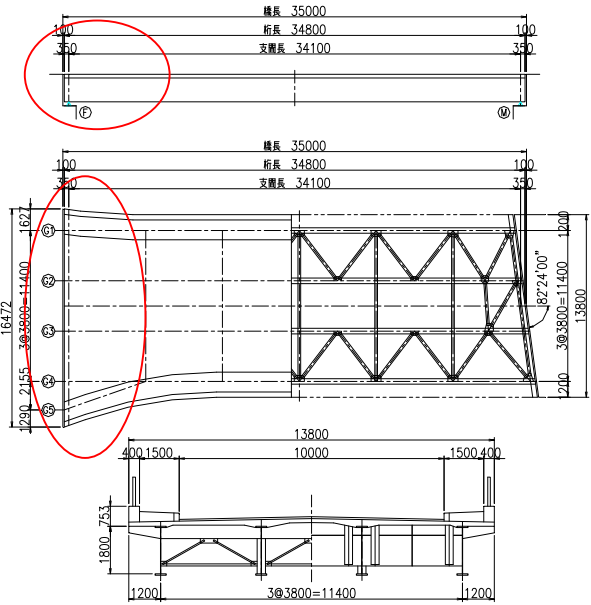
図-1 苓陽橋の一般図

合成床版調査は 2008 年 10 月に実施し供用開始から 18 年を経ていた。調査対象は図-1 の○印部分で、RC 床版で損傷が多い箇所、合成床版内部に滞水が生じやすい箇所である。なお調査・点検には、①目視観察、②たたき検査、③打音法<sup>3)</sup>、④弾性スイープ波法<sup>3)</sup>を用いた。たたき検査はテストハンマーで合成床版の底鋼板を叩いた音から内部空隙を定性的に評価する方法である。打音法はインパルスハンマーで底鋼板を叩き、反射音を集音し波形解析する方法である(写真-1)。弾性スイープ波法は周波数 9~16kHz の弾性スイープ波を発生する探触子で底鋼板を励起し反射波を周波数解析する方法である(写真-2)。

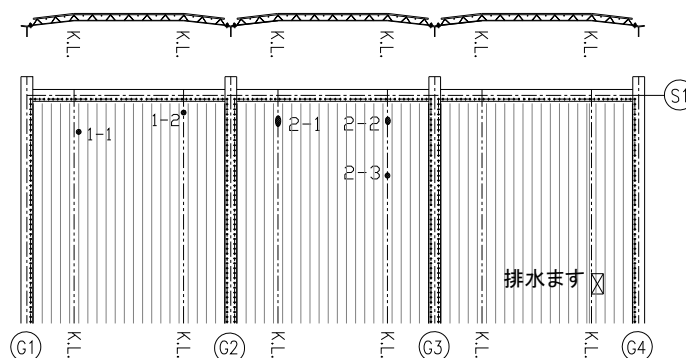
図-3 異音が発生した箇所 (図中の番号箇所)

②たたき検査：合成床版の底鋼板をテストハンマーで叩いた際に異音が発生した箇所を図-3 に示す。異音発生箇所は底鋼板の折曲げ加工部分のごく狭い箇所に限られ、底鋼板とコンクリートが付着切れしている箇所は殆どないと推測される。

③打音法および弾性スイープ波法：たたき検査の異音発生箇所を2つの非破壊検査法で調査した結果を表-2 に示す。両検査とも異音発生箇所でもコンクリートと底鋼板に付着切れがあり、コンクリートが湿った状態にある結果となった。

| 調査箇所 | | 打音法 | 弾性スイープ波法 |
|---|---|---|---|
| G1-G2 | 1-1 | 付着切れ・水分を含む可能性あり | 水分を含む可能性あり |
| | 1-2 | 付着切れ・水分を含む可能性あり | 水分を含む可能性あり |
| G2-G3 | 2-1 | 付着切れ・水分を含む可能性あり | 水分を含む可能性あり |
| | 2-2 | 付着切れ・水分を含む可能性あり | 水分を含む可能性あり |
| | 2-3 | 付着切れ・水分を含む可能性あり | 水分を含む可能性あり |
