## 馬込架道橋の変状と対策

東海旅客鉄道株式会社 正会員 ○海保 大樹  
 東海旅客鉄道株式会社 若井 清敬  
 東海旅客鉄道株式会社 正会員 三浦 丈司

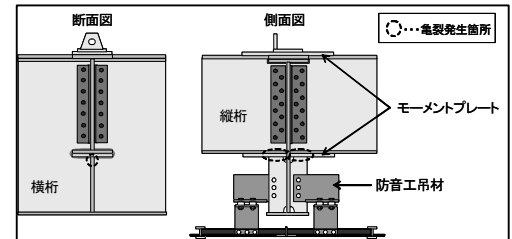
図-1 変状発生箇所

今回紹介する「馬込架道橋」は、単支間複線ローゼ桁で支間長は85.2mと東海道新幹線の単純支間長としては最長である。同橋りょうの縦桁横桁(床組)交差部はトラス橋りょうと類似しているが、横桁腹板の補剛材(以下ブラケットという)に防音工下面遮音板の吊材が添加されている(図-1)。

当該橋りょうは、平成8年度に鉄けた特別検査を実施した。その際に縦桁横桁(床組)交差部の縦桁下フランジモーメントプレートとブラケット天端溶接部に全80箇所中、15箇所の亀裂が発見された(図-1)。亀裂は溶接部の一部に発生している「一部亀裂」(6箇所)と全周に至っている「全周亀裂」(9箇所)の2種類あることが分った(写真-1)。亀裂の詳細検査を行なったところ、亀裂発生箇所にはモーメントプレートやスカーラップがあることにより、列車通過に対する構造上の最重要部材である縦桁や横桁に亀裂が進展する可能性が極めて低いため、モーメントプレートやスカーラップへの亀裂の進展がないかについて継続監視を行えば、列車走行時の構造物の安全性を確保でき緊急の対策は不要であると判断した。現在は3回/年の継続監視を実施しながら原因を究明しており、実際に縦桁や横桁への亀裂進展は全く見つかっていない。

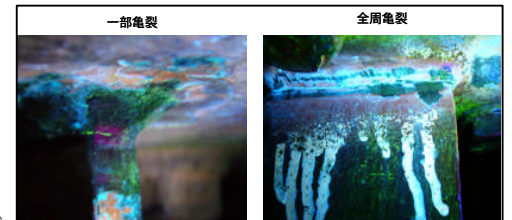
写真-1 ブラケット天端溶接部の亀裂

現在、変状は交差部80箇所中57箇所に発生しており、全周亀裂は9箇所(平成8年度同数)、一部亀裂は48箇所となっている。この亀裂は外観上、溶接ルート部に発生する「ルート亀裂」(ブローホール等の溶接欠陥や母材の肌隙などが原因で中から表面に向かって進展するもの)と溶接ルート端と母材の境界に発生する「趾端亀裂」(外力や応力集中等により表面から母材内部に進展するもの)の2種類に分類できる。

亀裂の分類によって原因及び対策の考え方が異なることから、亀裂の発生点の確認調査を行なった。外観上は「趾端亀裂」でも「ルート亀裂」の可能性はある。ルート部から発生した亀裂が趾端部に進展し、外観上は趾端亀裂と判断をするためである。そこで、調査は外観上の趾端亀裂箇所で行ない、グラインダーで削正しながら亀裂の状態を確認した。結果、3mm削正後に亀裂は除去され、趾端亀裂であると確認できた。変状箇所の多くが外観上趾端亀裂であることから、原因はブラケット天端部への局所的な応力集中であると推定されたため列車通過時の応力測定を実施した。応力測定は亀裂が発生していない健全箇所で行ない、ブラケット端面の応力振幅値は疲労限(F等級=46MPa)を超える約100MPaと高い値を示した(図-2)。

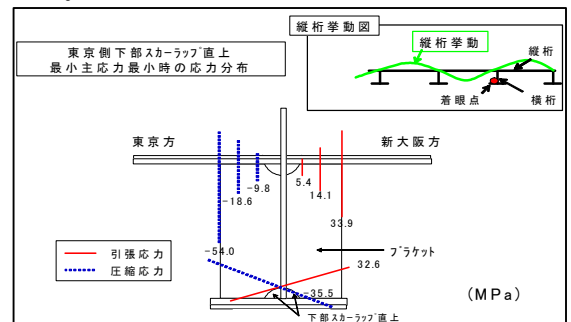
図-3 縦桁挙動の影響 1

図-3 は当該線列車通過時のブラケット下部スカーラップ直上の最小主応力最小時の主応力方向と同時刻のブラケットに発生する応力分布を示し、端面は直応力、他は面内膜応力を示す。東京方下部スカーラップ直上の主応力が最小時に東京方のブラケット端面は圧縮応力が発生し、大阪方には引張応力が発生していることがわかる。又、圧縮引張の主応力方向は完全に反対しており、この結果を縦桁挙動に拡大すると同図右上のようになっていると推定され、列車軸は着眼点の東京方に位置していると考えられる。図-4 からは最大主応力最大時には、同応力の発生が位相していることも確認された。この結果、縦桁の剛性が不足しているため列車軸の移動に伴いブラケットには応力が交番発生することが分かった。

調査結果を整理すると「亀裂は趾端亀裂であった」「縦桁は列車軸の移動により横桁を支点としたシーソーのような挙動(剛性不足)を示し、ブラケット端面には疲労限(46MPa)を超える高い応力が交番発生していた」「防音工はブラケットに影響を与えていない」ということが分かった。

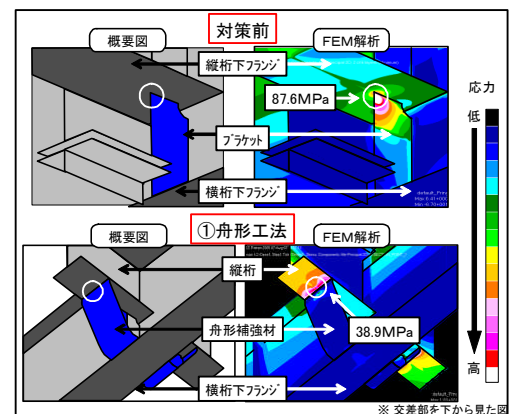
図-5 FEM 解析結果

舟形工法の FEM 解析結果を図-5 に示す。施工前のブラケット天端応力は、87.6MPa と高い値を示した。①舟形工法では、同位置の応力が 38.9MPa と低減された。②円弧切欠工法も舟形工法と同等に応力低減させることが出来た。③上端縁切工法では横桁腹板に応力集中が発生した。応力低減効果や施工性、また縦桁剛性の向上も期待できることから対策を舟形工法に決定した。

- ①舟形工法：ブラケットに対して縦方向に張出す部材を取付けることで剛性を向上させる(図-5)。
- ②円弧切欠工法：ブラケットを半円に切削し、アーチアクションに期待することで応力集中を緩和させる。
- ③上端縁切工法：亀裂発生部位を除去し、縦桁下フランジモーメントプレートとブラケットを縁切りする。
