高浜西運河橋りょうの変状と対策

東海旅客鉄道（株） 正会員 ○喜田 紗知子  
東海旅客鉄道（株） 正会員 海保 大樹  
東海旅客鉄道（株） 瀬戸 勝  
東海旅客鉄道（株） 正会員 畑中 達彦

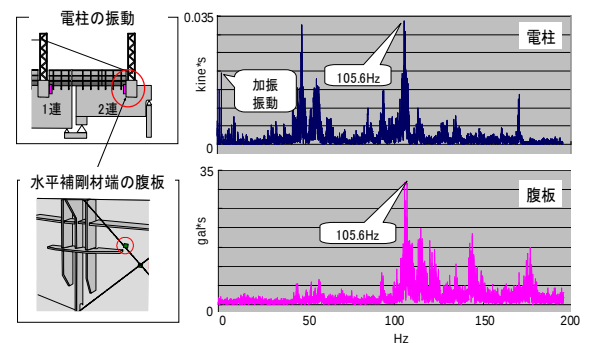
図-2 振動測定結果

ステイが亀裂部にどのような影響を与えているかを確認するため、水平補剛材端・腹板および腹板中央に加速度計を設置し腹板振動を、また高浜西運河 B の各連に設置されている電柱支持腕材に速度計を設置し電柱振動を測定した。高浜西運河 B の電柱支持腕材と水平補剛材端・腹板の測定データを周波数分析し比較した結果、2 連目の振動は 105Hz 付近で卓越していることが確認できた(図-2)。1・3 連目も同様に電柱支持腕材と水平補剛材端・腹板の振動の周波数の卓越が一致しており、この結果からステイが設置されている箇所は電柱支持腕材の影響を受け、腹板の振動は電柱支持腕材とほぼ同じ周波数で卓越することが確認できた。

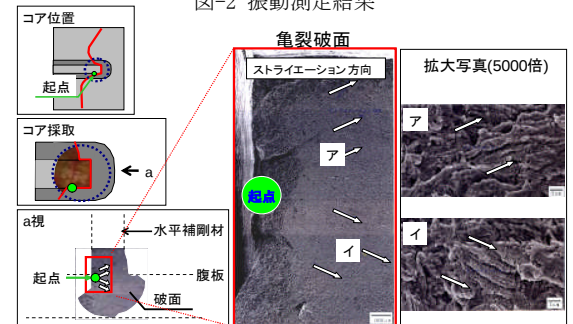
図-3 亀裂発生箇所

亀裂発生点を確認するため、水平補剛材を中心としたコアを採取し、破面詳細検査を実施した結果、亀裂破面の拡大写真に現れた傷(ストライエーション)から、亀裂は水平補剛材の下端から発生し、母材表面から内部に向かう「趾端亀裂」であり、応力が水平補剛材下端に集中していたことが確認できた(図-3)。

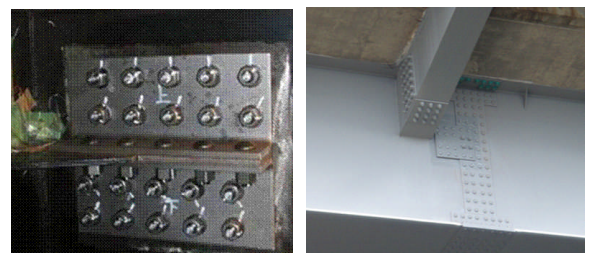
写真-4 対策後(左:2連目桁内面、右:3連目桁外面)

高浜西運河 B・3 連目の亀裂(写真-2)にも、平成 21 年 3 月にストップホールとあて板補強を実施したことで、発見された 2 箇所の亀裂の対処が完了した。その状況を 2 連目の桁内面のあて板補強の対策の状況とともに写真-4 に示す。今後、亀裂発生箇所を検査着目点として保線所の全般検査に併せ監視を継続し、亀裂が発生した場合はストップホール・あて板補強による対処を実施していく。
