## 風による F 型標識柱の振動特性と疲労耐久性評価

名城大学 正会員 ○小塩 達也  
名古屋大学 正会員 山田 健太郎

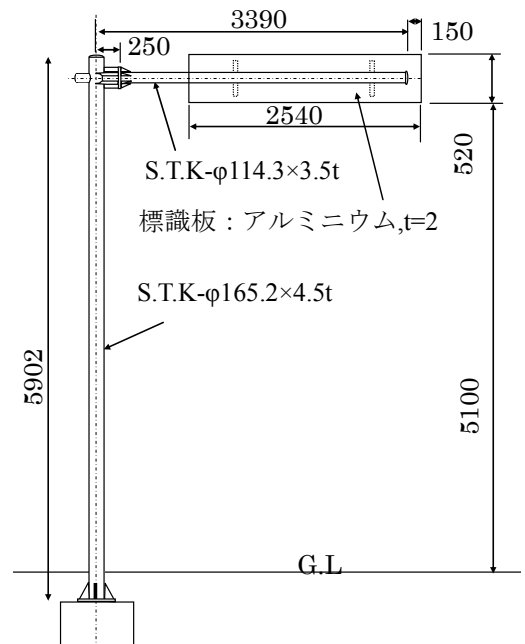
図-1 標識柱の概要図

図-1 に標識柱の概要図を示す。破壊は、梁側の溶接部分のみで生じていたため、柱部分はそのまま用い、梁部分を製作して現地に再現した。試験中の落下に備え、梁部には落下防止用ワイヤーを設置した。図-2 にひずみおよび加速度の測定位置を示す。疲労き裂の発生点であった梁-柱接合部の補強リブの廻り溶接部の近傍に 4 点のひずみゲージを設置した。また、梁先端に 2 方向(水平【道路方向】・鉛直)、柱上端に 2 方向(水平 2 成分)の加速度計をそれぞれ設置した。さらに、標識柱の南 5m、高さ 3m の位置に 3 杯式の風向風速計を設置し、ひずみ・加速度と同時に測定した。測定は、動ひずみ測定器を用いて 200Hz のサンプリング周波数で連続測定した。測定期間は、12 月末から 3 月中旬とした。

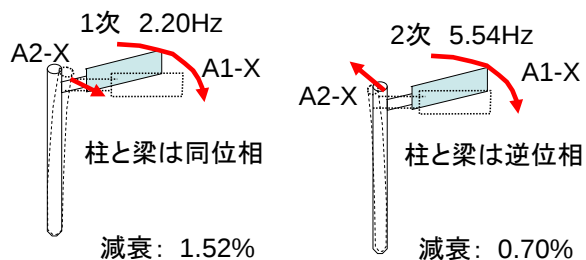
図-3 面外方向の振動モード

得られた振動加速度波形の一部を用いて、Random Decrement 法により自由振動波形を合成し、パワースペクトルおよびモード形状を求めた。図-3、図 4 に予想されるモード形状を示す。面外方向で 2.20Hz、5.54Hz、面内方向で、2.25Hz、6.35Hz が確認された。自由振動波形から求めた対数減衰率は 0.7%~1.55%であった。風速(10 分値)と振動加速度の 10 分最大値の関係を図-5 に示す。10 分最大値はほぼ風速の 2 乗に比例し、標識柱が風による加振力を受けて振動していることを示している。梁先端の加速度の 10 分最大値が最も大きいケースの波形を観察したところ、水平方向の加速度(A1-X)が大きい場合、最大値付近でランダムに変化する波形であったが、鉛直方向の加速度(A1-Z)が大きい場合、最大値に近い一定の振幅が継続して発生する定常振動的な波形が観察された。図-5 では、2 点の 10 分最大値は同程度であるが、繰り返し数が多い鉛直振動の方が、疲労損傷を大きな影響を与えられと考える。観測期間に得られたひずみ波形に対してレインフロー法による変動範囲の計数を行い、応力範囲頻分布を作成、疲労強度を日本鋼構造協会(JSSC)の疲労強度等級で E~G 等級まで仮定し、累積疲労被害則により疲労寿命を求めた。表 1 にひずみ測定位置 G1~G4 における疲労寿命の計算結果を示す。なお、名古屋大学にて実施した、標識柱の梁部を模した疲労試験結果

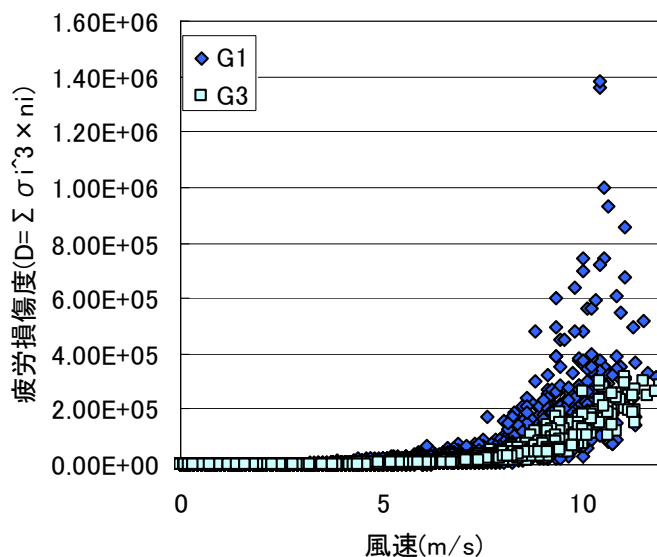
図-6 風速と10分間の疲労損傷度の関係

果によれば、止端から 50mm 位置での疲労強度は JSSC-F 等級であった。いずれも疲労寿命は 30 年以上であり、実際にき裂が生じた 2 年よりも大幅に長い結果となった。梁部の上下にある G1, G4 の方が、側面にある G2, G3 よりも疲労寿命が短く、疲労損傷には鉛直振動の影響が大きいことが分かる。G1 および G3 について、風速と 10 分間の疲労損傷度の関係を示す。風速が大きくなるにつれ疲労損傷が増加するが、G1 では風速 10.4m/s 付近をピークとしてとりわけ疲労損傷度が大きくなっている。10 分間の疲労損傷度が大きいケースについて、振動波形を観察したところ、6.35Hz の梁の鉛直振動がほぼ同じ振幅で数 10 秒間継続することが明らかになった。また、風速・風向の分析の結果によれば、現地では主として北北西、識面に対しておおむね正対する風向が卓越する。特定の風速下で風に対して垂直な面内の振動が継続的に生じていることから、風によって構造物回りに発生する周期的な圧力変動による振動、いわゆる渦励振が生じていることが予想される。疲労寿命の計算結果を見る限りは、再現した標識柱が元の破壊した標識柱の振動性状を再現できているとは言えないが、疲労の発生原因として渦励振が関与しているとすれば、渦励振による外力の大きさは構造物の表面性状の違いに敏感であることから、梁部設置した落下防止用ケーブル、梁部・柱部に設置したセンサー用ケーブルが風の乱れを誘発し、破壊した標識柱よりも加振力が小さくなっていることも考えられる。

以上から、現地に設置されていた F 型標識柱は現地に特有の強い風を標識面の正面に受け、一定の風速下で渦励振により梁が継続的に鉛直振動を生じ、梁・柱の継手部分が疲労破壊に至ったものと考えられる。
