鋼橋RC床版のモニタリングによる安全管理と健全度評価

西日本高速道路株式会社(株) 正員 松田 哲夫、正員 西山 晶造
大阪工業大学 フェロー 松井 繁之
(株)フジエンジニアリング 正員 元井 邦彦、非正員 村山 康雄、正員 ○ 薄井 王尚

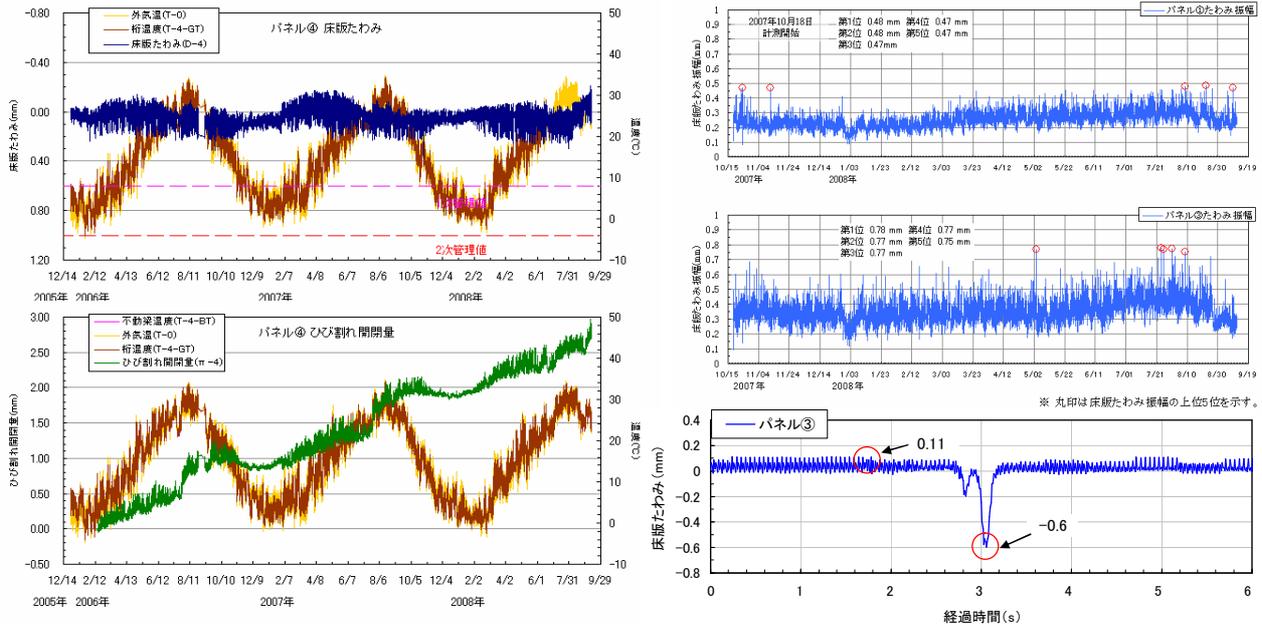
図-3 床版たわみの測定結果

床版たわみの測定結果からは、累積的にたわみが増加する(床版が塑性変形する)測点は認められず、床版の耐荷性能の低下が進行している傾向は認められなかった。また、床版の変状・劣化によって生じると考えられる床版たわみは温度変化によって生じる主桁、床版の変形も生じることからこれらの影響を除外して検討することが必要となる。そこで、このようなたわみ量以外に、車両の走行による活荷重たわみを測定し、床版の弾性復元特性を把握した。床版たわみの弾性復元特性は、載荷される荷重によって大きさが異なるが、一般的に走行している活荷重による床版たわみの発生傾向を経時的に観察し、大幅な発生たわみ量の差異が認められなければ弾性復元特性に変化はないものとして健全性は保たれていると考えた。活荷重による床版たわみ振幅の経時変化をモニタリングした結果、大きな変化はなく、床版の耐荷性能が低下しているような傾向は認められなかった。ただし、気温の上昇する時期においては床版たわみ振幅が増加する傾向が確認されたが、これは気温上昇にともないアスファルト舗装の剛性が低下し、この影響が現れたものと考えられる。
