## 2008 年 2 月福島県荒川河道内樹林の強風被災について

日本大学工学部 PD 研究員 正会員 ○山田泰正  
日本大学工学部土木工学科 正会員 長林久夫

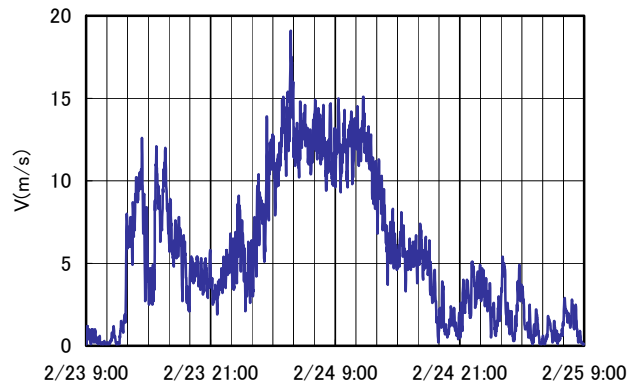
2008 年 2 月 23 日午後から翌 24 日にかけて、津軽海峡付近に中心を持つ低気圧が、太平洋側へ急速に発達しながら通過し、全国各地にかなり強い風が観測され、甚大な被害をもたらした。福島県内でもこの低気圧によって強烈な風が吹き荒れ、荒川河道内の数多くの樹木に倒伏の被害を受けた。23 日 9:00 から 48 時間に荒川に吹いた風を 1 分間の平均風速を図-1 に示すと、23 日 11:00 から風が強くなり翌 24 日 21:00 まで吹き、10m/s 以上の強風が半日吹いていた。この倒木被害について荒川河道内の現場調査を行い、本文においてこの結果について示し、考察される諸元について述べることにした。

図-1 荒川の風況状況

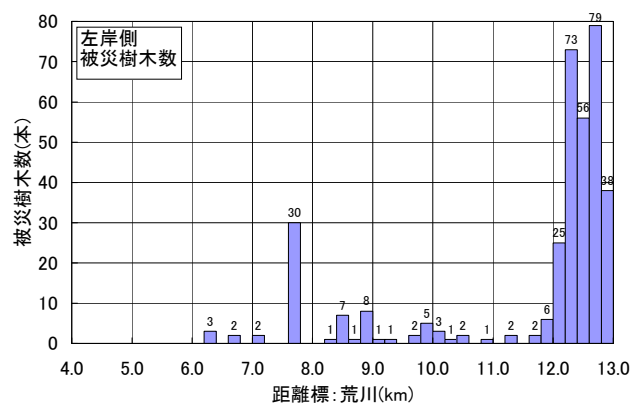
この低気圧によって主に被害を受けた倒木の箇所と本数を調査した結果について左岸側を図-2 に、右岸側を図-3 に示す。地蔵原堰堤がある 13km ポストまでに兩岸の樹林帯において 800 本近い被災があり、その中でも、12km～13km において数多くの倒木が確認できた。ここは多くの樹木が繁茂している場所から、この場所において強風による樹木被災のために現地調査を実施した。

図-2 荒川の被災樹木本数(左岸側)

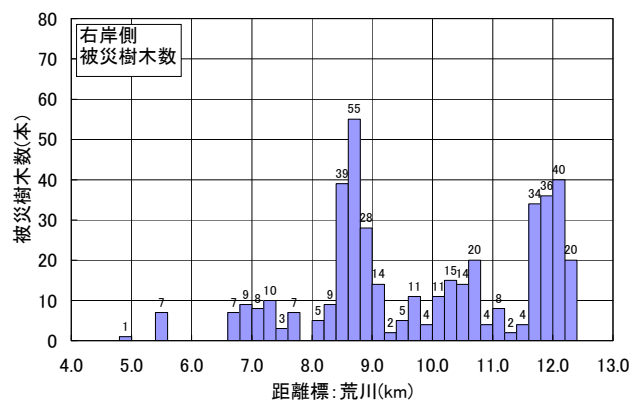
図-3 荒川の被災樹木本数(右岸側)

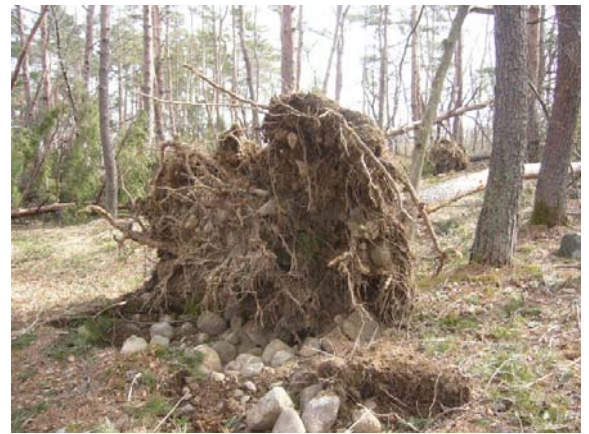
樹木は主に、写真-2 に示す根から倒れている「倒伏」と、もう一つは写真-3 に示す幹の部分から折れて倒れている「破断」に分けることができる。

倒伏した樹木の根周りは写真-2 のように直径約 2

～3.5m であり、礫を抱いていたため根は直下に生育せず、横に広がっていた。この倒伏した樹木はアカマツであるが、一般的にアカマツの根の状況は以下の式によって表される<sup>2)</sup>。

ここで、H:根が張る深さ(m)、R:根が張る直径(m)である。写真から判断してもこの式を満足するような根が張る深さがないため、一般的なアカマツと比べ根による耐力が弱かったものと思われる。さらに他の倒伏した樹木の根を調べても同様な結果であった。根の耐力が十分あった樹木で、幹部が耐えられなくなったものが破断していた。

写真-2 倒伏した樹木

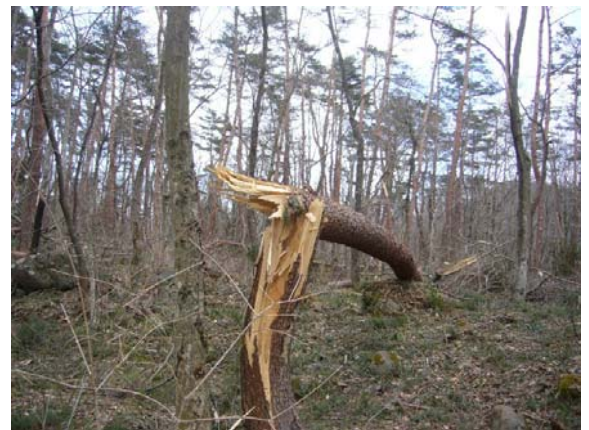
倒伏と破断した樹木の胸高直径や樹齢の違いに関しては、明確な特徴は認められなかった。50cm以上の太い樹木でも破断していることが確認され、樹木の破断時の抗力に関する検討が必要となる。今回調査対象となった樹木は122本で、このうち倒伏した樹木が80本(65.5%)であり、破断した樹木が42本(34.4%)であった。被災樹木の種類は、全樹木に対して約85%がアカマツで、残りがアカシヤを始めとした広葉樹であり、この時期に葉のない広葉樹と比べ風の抗力を受ける面積が広いことが考えられる。

写真-3 破断した樹木

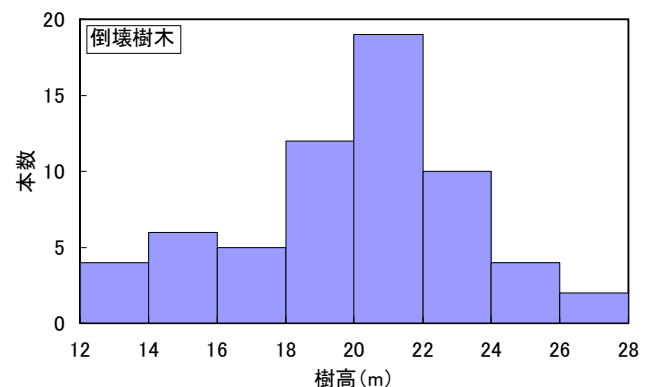
被災した樹木の樹高は図-3 に示すように平均的に15m~20mと高木の頻度が高く、強風による抗力のモーメントが大きくなり倒れたものと考えられる。年輪と胸高直径との関係を示したものが図-4 であり、被災した樹木の年輪と胸高直径を調べたものである。この結果から両者には、一定の関係式が得られ、被災した平均的に60~70歳の樹木は一定の胸高直径を持つものであることが分かった。

図-3 被災樹木の樹高と本数の関係

林や森の中の樹木群は、光合成を行うための太陽光を得るためにキャノピーを形成する。この災害によってアカマツを始めとした被災した樹木の樹高は平均的に15m~20mととても高く、強い風によって抗力によるモーメントが大きくなり、キャノピー群の中の樹木が多く倒れたものと考えられる。この結果を受け、樹木の倒伏モーメントの推算のために樹木の引倒試験と樹木が破断する限界力を算出するために、樹木の曲げ試験を行う予定である。

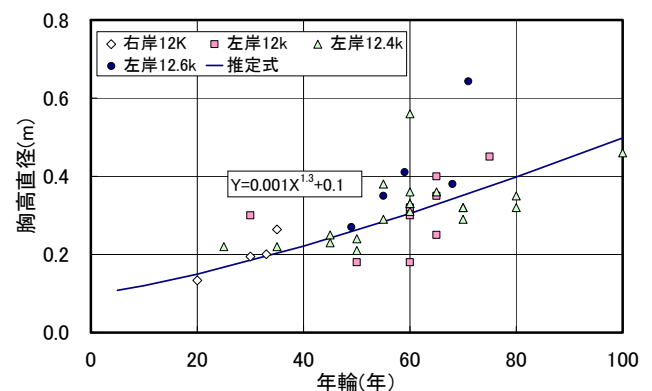
図-4 年輪と胸高直径との関係
