## 岩手・宮城内陸地震によるグラウンドアンカーの被害について

国土交通省胆沢ダム工事事務所

(株)大林組

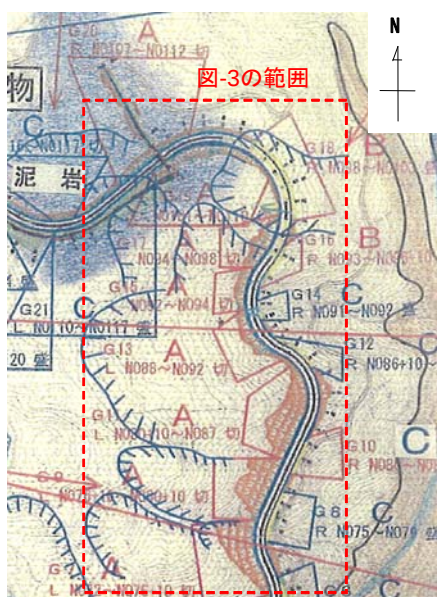
図-2 地形図

対象とする切土法面の地質は、主に新第三紀の堆積岩類が過去の地すべりにより移動、再堆積して生じた地すべり堆積物であり、風化した泥岩や凝灰岩で構成されている。図-2 は対象としている切土法面周辺の地形図を示しており、自然斜面の勾配は 20° 程度である。運搬路は地すべり地帯の末端部分に位置しており、建設中に斜面崩壊や地すべり変状が多数発生した。そこで、運搬路の建設に当たっては効率的に対策を実施するため、素因等に基づいて切土法面の崩壊に対する危険度を定量的に評価し、その結果に基づいて対策工がなされている。図中の A~C の記号は危険度評価に基づいて設定された危険度ランクを示しており、A が最も崩壊の危険性が高く、運搬路の運行に大きな影響を与えることを示している。

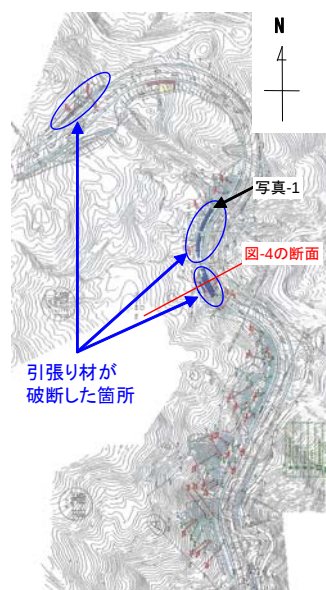
図-3 破断の発生箇所

図-3には、地震で破断したグラウンドアンカーの施工場所も併せて示しており、856本中92本のグラウンドアンカーが破断した。施工時に危険度ランクAに設定した箇所とグラウンドアンカーの破断箇所はおおむね対応している。また、破断しなかったグラウンドアンカーにおいても緊張力の増加が確認されている。このことから、常時に不安定な斜面は地震時にも不安定化しやすいと言える。

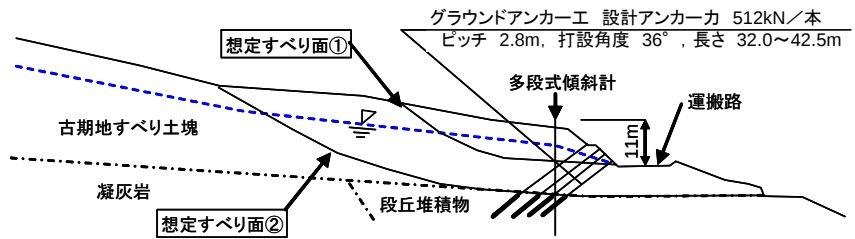
図-4 断面図

ら胆沢ダムまでロック材を運搬する道路の切土法面对策として施工されていた。グラウンドアンカーは建設時に観測されたすべりに対して逆算で設計定数を求め、常時の計画安全率が 1.10~1.15 となるように設計されている。図-4はグラウンドアンカーが破断した切土法面の断面(図-3 参照)を示しており、グラウンドアンカーは4段、2.8m ピッチで打設しており、グラウンドアンカー一本の設計アンカー力は 512kN/本、破断強度は 915kN/本である。図-4には多段式傾斜計の観測結果を基に推定したすべり面を併せて示している。

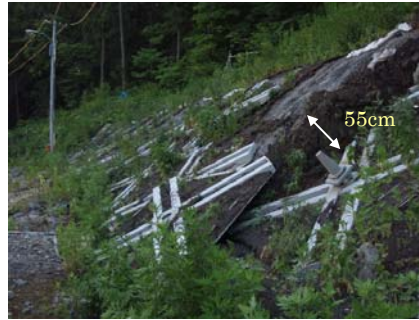
写真-1 すべり変位の発生状況

写真-1は法面部分で観察されたすべり変状の状況を示しており、グラウンドアンカーが破断した法面部分と破断しなかった法面部分で約55cmの相対変位が見られた。また、グラウンドアンカーの破断した領域では受圧板が大きくずれている箇所や道路まで転がり落ちている箇所(写真-2)が見られた。このことから、グラウンドアンカーは地震中(震動中)にすべり変状によって破断し、破断後も震動は継続していたと推察される。

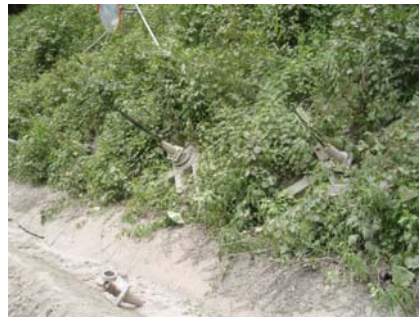
写真-3 引張材の飛び出し状況

写真-3,4は破断したグラウンドアンカーの状況を示しており、破壊したグラウンドアンカーには引張り材が頭部から1~2m程度飛び出したもの(写真-3)と引張り材が削孔した孔に引き込まれた状態になっているもの(写真-4)が確認された。前者の被災形態は①引張り材の深部での破断によるものであり、後者は②頭部の楔部分で破断あるいは③楔の噛み込み部分がすべりを生じて引張り材が引き込まれたものと推察される。
