## 2008年岩手・宮城内陸地震による国道342号の踏査不能区間の道路崩壊と路面変状の把握

## 1. まえがき

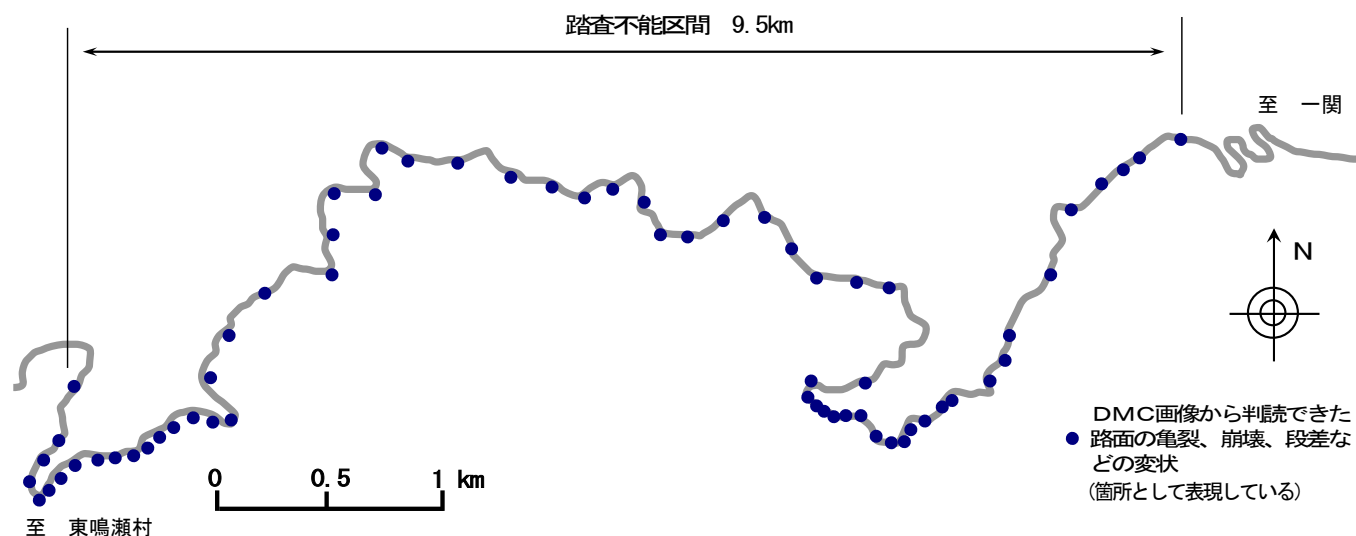
図1 DMC画像等によって把握できた路面変状位置

踏査不能区間は震源地の西方約4kmに位置する。DMC画像を用いて道路路面に生じた亀裂や隆起・段差を判読した。これらの路面変状ならびに盛土のり面崩壊、切土のり面崩壊などの土砂移動による道路災害箇所は図1に示すように70箇所であった。DMC画像で把握できた踏査不能区間内における道路路面変状で数多く見られた亀裂は切土と盛土の境界付近に多く分布し、盛土崩壊が多い。他方、路上に落石の到達が見られる箇所もあったが、全面通行止めを伴うような切土のり面崩壊は比較して少ない。路上に車両通行不能なほどの崩土が直接堆積した箇所も少なく、山側の擁壁や柵による防止効果や法枠による安定効果が発揮されたと考える。

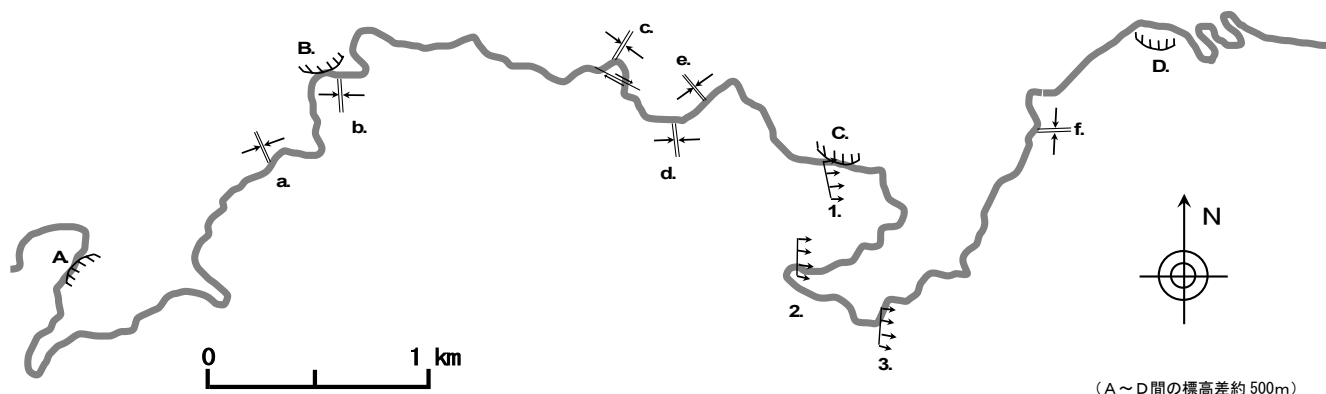
図2 踏査によって把握できた特徴的な路面変状

現地踏査の結果を表1に示す路面変状に着目して、図2にまとめた。

図2中のA～Dは、道路の全幅ないし片側が崩壊し車輛通行が困難となった箇所である。Aは盛土のり面と基面の自然地盤が崩壊した。これによって道路全幅が欠損した。Bは片切片盛の片盛部分である一車線分が崩落した。Cは片盛部分が崩落するとともに道路縦断上に約1mの段差が生じた。Dは切土のり面とその上方の自然斜面ならびに盛土を崩壊した大規模な崩壊であった。大規模な崩壊に類似した特徴は、磐井川の河岸に位置した盛土が基盤とともに崩落し、その崩落土砂は谷底まで到達していたことである。

a～fは路面のアスファルトやU字溝の隆起が確認された箇所である。主にアスファルトに高さ20～40cmの三角形の地震でできたバンクである。この隆起を車輛が通過した場合にはタイヤがパンクするなどして走向不能になると予想される。隆起方向は、fを除けば東西方向から圧縮されたことを予想させる。

路面に1m程度の段差が生じて車輛が明らかに通行不能となった箇所を1～3として示した。段差の共通点は東落ち、ないしは、西上がりである。1～3お互いの位置関係も近い。ただし、既存地質図<sup>2), 3)</sup>の断層位置よりも西方に段差は位置しており、盛土のり面などのすべりによるものか地震による断層などの存在によるものかの判断は課題である。
