デジタル写真測量によるタジキスタン、アジナ・テバ仏教寺院遺跡内 土建造物の修復前後の形状記録

埼玉大学	学生会員	張	寒冰
埼玉大学	正会員	渡辺	邦夫
深田地質研究所		藤井	幸泰

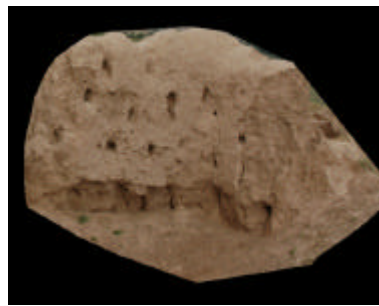
先に述べたとおり、対象とした土壁上に6点のコントロールポイントを設置し、それらのポイントの座標をトータルステーションで測量した(図-2)。この土壁を対象とし、2枚のデジタル写真を撮影して立体図を作成した。これを図-3に示す。(a)は修復前の様子で、(b)は修復後の様子である。

図-3 a) 修復前

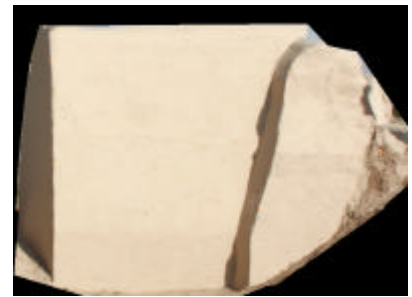
b) 修復後

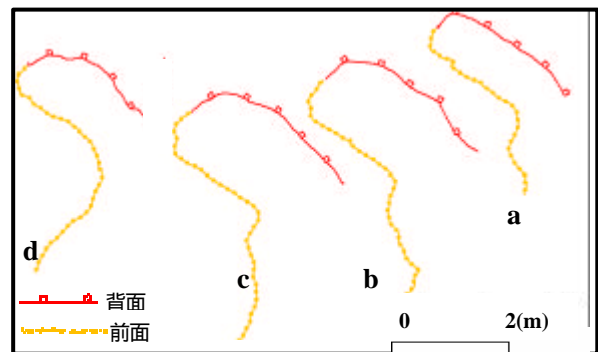
の断面線の結合によって、対象土壁の形状を正確に把握することもできる。図-6は修復前の断面線である。なお、図中のa, b, c, dは図-4の断面線に対応している。この図から、下方のd断面の壁面積がb, cに比べて小さいことが分かる。これは、壁下方が選択的に風化したものである。その風化要因としては、塩析出による崩壊と考えられている。

図-6 修復前の断面線の結合

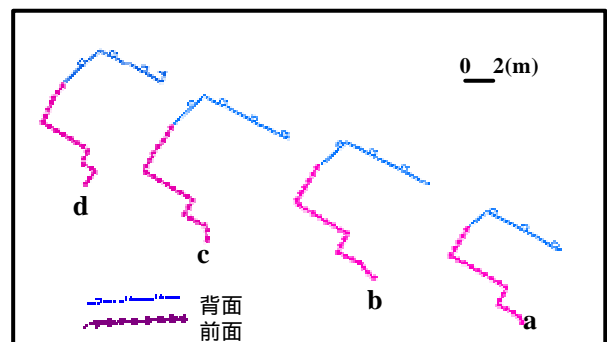
修復後の同じ土壁の断面線を図-7に示す。図-6と図-7の比較から、新しい日干しレンガなどにより厚く被覆されていることが分かる。

図-7 修復後の断面線結合
