# プレキャストトンネルの施工時に生じた損傷とその発生原因

日本大学 正会員 ○中村 晋

ここでは、トンネルに生じた損傷などの原因究明を行うために実施した調査と被害要因の分析結果の概要を報告する。なお、この報告は福島県が設置した「あぶくま高原道路(2号函渠)変状調査検討会」による報告概要をとりまとめたものである。

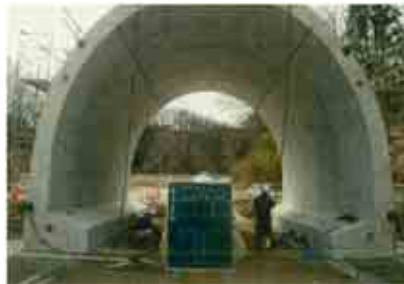
対象となるプレキャストトンネルはモジュラーチ工法による鉄筋コンクリート2ヒンジ式プレキャストアーチカルバートであり、東北自動車道矢吹ICと磐越自動車道小野ICを結ぶ全長35.9kmの自動車専用道路である「あぶくま高原道路」の福島空港の南方に位置している、そのトンネルは写真-1に示すようにモジュラーチ据え付けより約1年3カ月後に盛土工事が実施された。モジュラーチ上部の本格的な盛土が実施され、盛土の完成高さより-3mの位置まで到達した際、南側坑口の東側サイドウォール下部に写真-2に示す斜めひび割れを発見するに至った。

写真-1 モジュラーチ据え付け状況

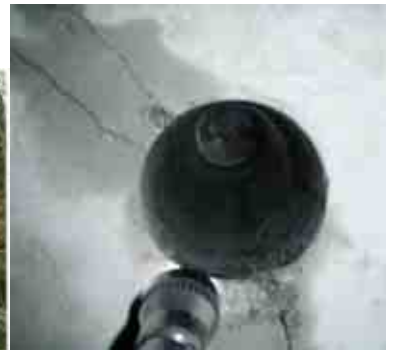
写真-2 南側坑口の東側サイドウォールに生じた斜めひび割れと調査コア抜き

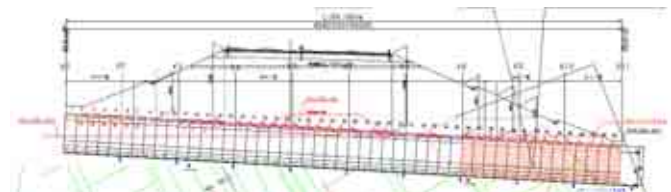
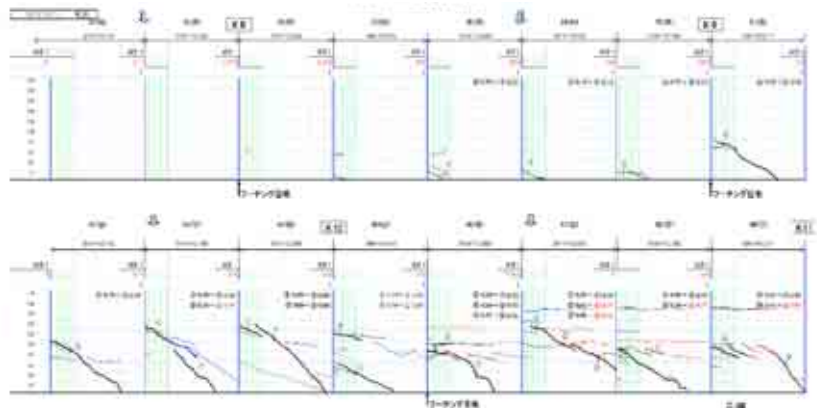
まず、トンネルに生じた損傷は、図-1に示す南側坑口の東側サイドウォール下部に生じた最大ひび割れ幅0.8mmの斜めひび割れとそのサイドウォールの一部に発生した水平ひび割れ、およびボルトの中央部のブロックの天端付近で発生した縦方向に最大0.25mmのひび割れである。それら損傷の発生時期はトンネル内道路工事終了後、盛土の施工過程で生じたものと考えられる。

a) サイドウォールの損傷位置(赤部分に示す南側)

b) 東側サイドウォールに生じた斜めひび割れの発生状況  
図-1 南側坑口の東側サイドウォールに生じた斜めひび割れ

損傷や変状の発生素因を踏まえ、トンネル縦断面、横断面に関して、盛土の盛り立て過程と、地盤材料の非線形性を考慮した2次元有限要素解析に基づいて評価したトンネルへ作用する土圧を、トンネル-地盤系を基礎、側壁を地盤ばねで支えられた骨組みモデルへ作用することにより得られる断面力と変形より、損傷、変状の発生機構の推測を行った。南側抗口の東側サイドウォール下部の損傷は図-5に示す3次元骨組解析を用いて評価した。その結果、変状は主として盛立て時の土圧作用下でトンネル直下の不整形な支持地盤の未改良層の存在を含む周辺に地盤条件に起因して生じたものと推測される。また、損傷のうち終局状態と考えられるサイドウォールのひび割れの発生原因は、平面交差、東西の地盤条件による設計以上の上載土圧、盛土の側方への変形に伴うせん断応力がボードに作用し、トンネル自体が縦断勾配により傾いていることから、サイドウォールに面内曲げモーメントや面内せん断力が発生した。合わせて、東側のサイドウォールの未改良領域の存在により東西および軸方向に沿って基礎に生じた不同沈下によりボードにせん断力が作用し、そのせん断力に起因したねじりモーメントが東側サイドウォールに卓越して生じることになった。結果として、せん断力の作用にねじりモーメントが加わり、東側サイドウォールの耐力を超え、斜めひび割れが発生したものと考えられる。

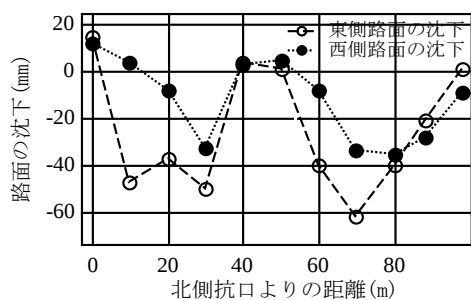
次に、トンネルに生じた変状は、図-2に示すトンネル内の道路やサイドウォールに生じた沈下、東側サイドウォールのブロック間およびボルトのブロック間に生じたずれである。サイドウォールの沈下は、東側で最大70mmに達し、横断方向に最大で49mm開いていた。また、この変状の観察は現在まで継続しているが、ボルト天端にて数mmの沈下を除き、大きな変化は認められていない。

図-2 トンネルに沿った路面の沈下状況

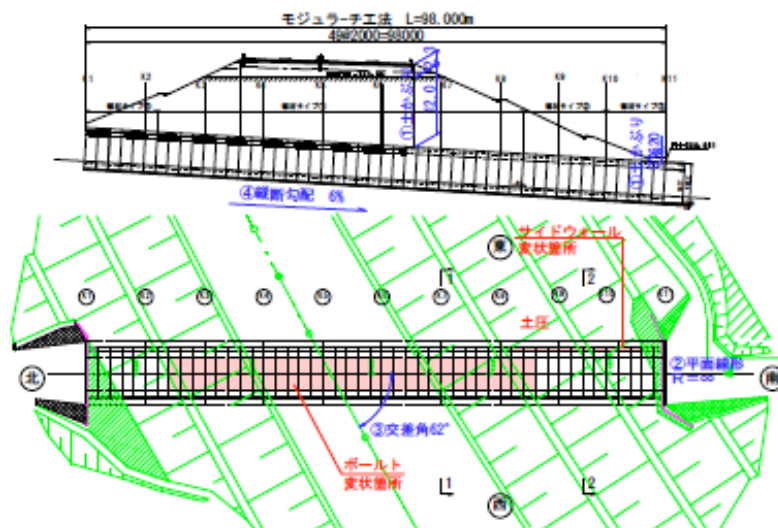
損傷や変状の発生素因として、地点固有の条件とモジュラーチ工法の適用性との関係、さらに当初の設計条件と施工過程で生じた差異などを整理する。まず、縦断勾配は図-3に示すようにトンネル施工の適用範囲で

図-3 盛土内におけるトンネル縦断勾配と平面交差

あるが 6%と比較的大きな勾配を有している。次に、道路とのトンネル軸方向の平面交差角は図-3に示すように施工限界値

60°に近い62°で、盛土の偏土圧の影響を受けやすい。また、西側の支持層が傾斜し、東側の基礎以深には比較的軟弱な粘性土が存在している。最後に、支持層までの支持地盤の改良過程で支持地盤の凹凸による不整形により図-4に示す未改良な地層が生じたことなどが挙げられる。

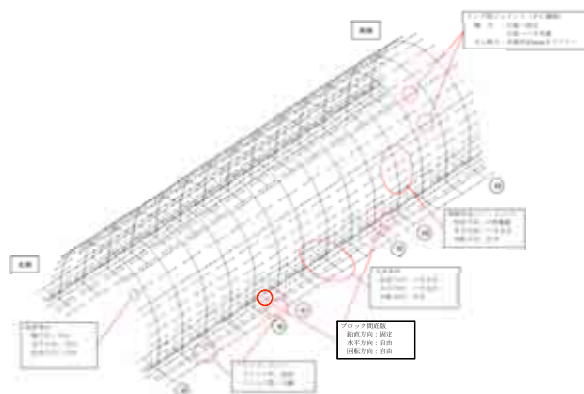
図-5 南側抗口の3次元骨組み解析モデル

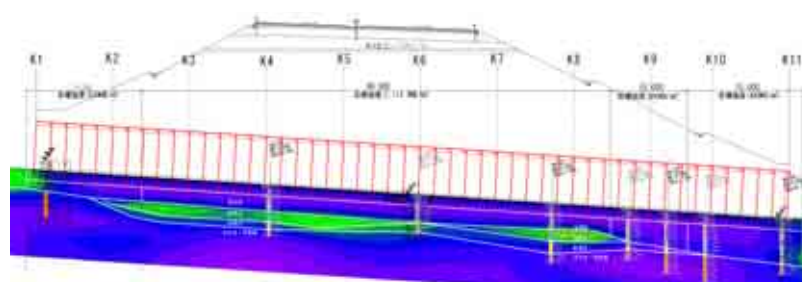
図-4 表面波探査より得られたトンネル支持地盤の未改良層(緑色部分)
