## 供用トンネルで発生した変状とその対策 - 山形自動車道 盃山トンネル(上り線) -

東日本高速道路㈱ 正会員 ○佐久間 智  
東日本高速道路㈱ 菅原 徳夫  
東日本高速道路㈱ 多田 誠

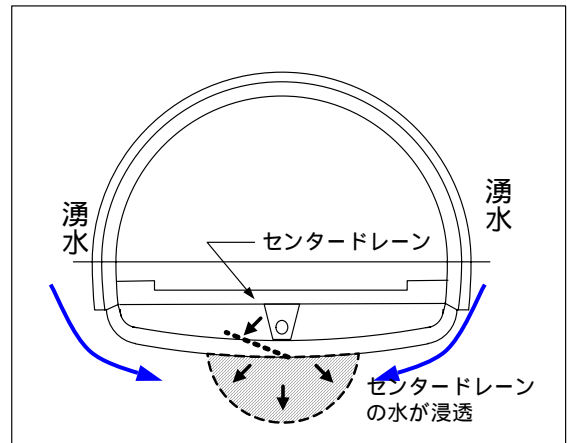
図-1 インバート損傷のメカニズム

今回の変状メカニズム(推定)を図-1に示す。この路面変状は、周辺地山が地下水等により劣化し、膨張圧(塑性圧)が発生したことにより、インバートコンクリート(以下、「インバート」という)を下方より押し上げ、破壊に至ったと思われる。更にインバートの破壊が進行し、センタードレーンも破壊され、地山への水の供給量が増加し、塑性領域が拡大していき、インバートの損傷範囲が縦断方向に進展していった。路面の隆起状況を図-2に示す。路面変状は日々拡大し、10日間で約38cmという急激な隆起を確認した。

今回変状を起こした区間の地質は、膨張性粘土鉱物(モンモリロナイト)が平均52%(最大94%)と多く含む熱水変質凝灰岩が分布し、地山強度比は0.1以下である。建設時にも多大な内空変位(水平方向で約400mm)が発生し、インバートが破損したために鋼製ストラット(H200、4m間隔)をインバートに設置して再施工した経緯があった。

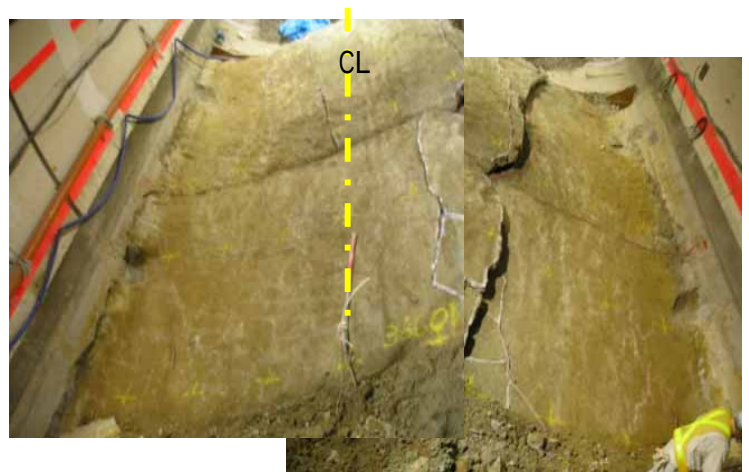
写真-1 インバート損傷状況(36.6KP付近)

既設インバートはおおよそインバート中央付近で縦断方向に約138mの区間で破断していることが確認された。インバートの断面測量を実施したところ、設計断面に対し、最大で95cmの隆起が確認された。供用中トンネルで変状が確認されてから約1ヶ月半でこれほど大規模にしかも急速にインバートが隆起し、破壊した事例は皆無である。写真-1にインバート損傷状況を示す。

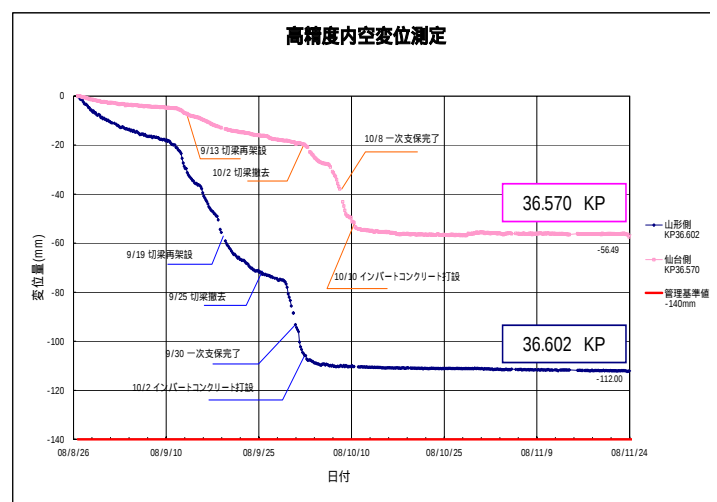
図 - 4 内空変位測定（レーザ測距儀による）

今回の対策工事で、内空変位、覆工亀裂変位、地中傾斜計、インバート応力等の計測を実施した。図-4 は、1/100mm まで計測できるレーザ測距儀による内空変位測定の結果である。36.602KP 付近は、一次支保工が完了しても変位速度は変わらず、インバート構築後収束して 112mm の値となった。2 次覆工完了後のトンネルの変位としてかなり大きな値であるが、2 次覆工には大きな変状は発生せず、インバート応力も  $2\text{N/mm}^2$  と小さかったことから、たたき点検以外に特別な対策は行わなかった。対策工事完了後も、経過観察と安全確認のために計測は継続しているが、変位は沈静化している。
