盃山トンネルに発生した変状と計測結果

応用地質 (株) 正会員 ○太田裕之、正会員 奥井裕三、鶴原敬久
東日本高速道路 (株) 正会員 佐久間智、菅原徳夫、多田誠
(株) ネクスコ・エンジニアリング東北 フェロー会員 末岡眞純、正会員 中田主税

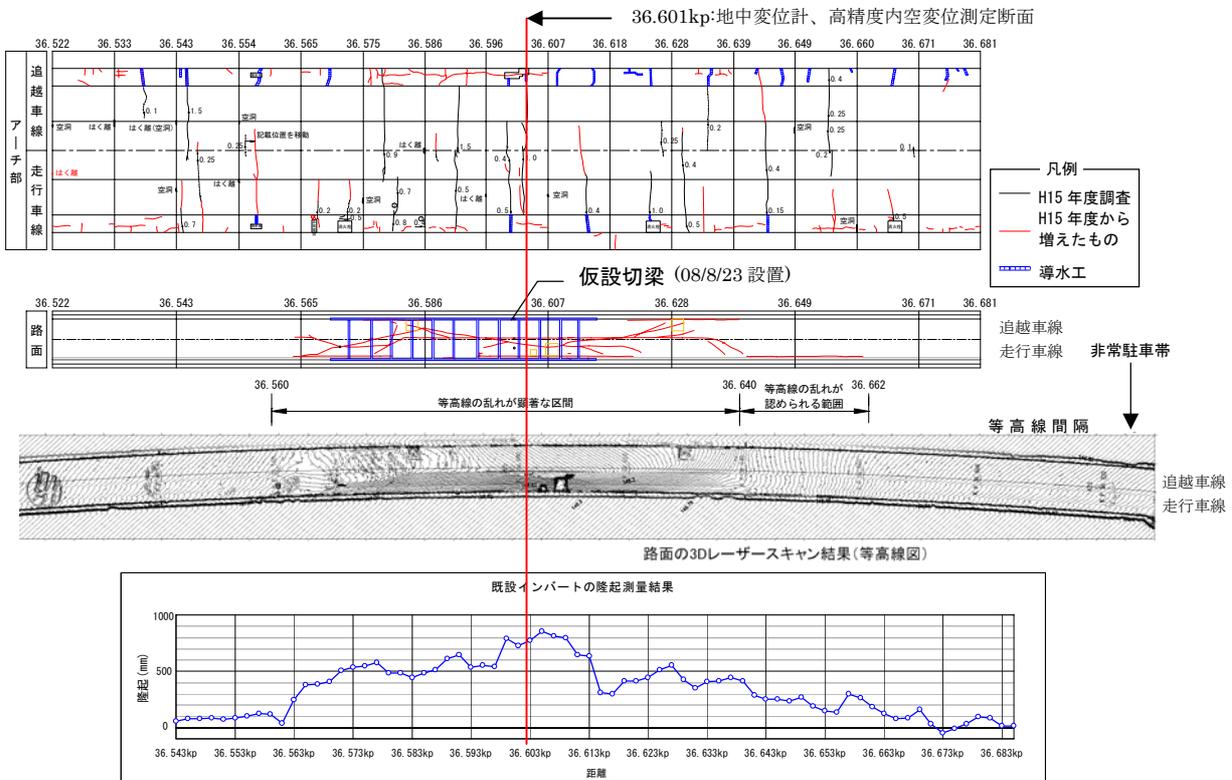
図-2 変状発生直後のトンネル覆工(展開図)と路面の状況 (最下段の隆起量は最終値)

図-2 に変状発生直後のトンネル覆工に関するひび割れなどの状況を覆工展開図と路面平面図で記載する。また、図の下方に、3D レーザースキャナー測定の結果による路面の凹凸状況を等高線図で示す。図-1 より、既往のひび割れ(平成15年の観察結果:黒)と今回の観察で確認されたひび割れ(赤)を比較すると、次のことが読み取れる。

- a) 平成15年時点(黒)においても、横断方向ひび割れが発生しており、多少の路面の隆起や側壁の押し出しがあったものと考えられる。これは、一般的に示された路面隆起や沈下のひび割れパターンと一致している。
- b) 今回の観察で確認されたひび割れ(赤)をみると、変状が進行に伴い横断ひび割れの増加と、変状が著しい区間においては縦断方向ひび割れも発生している。

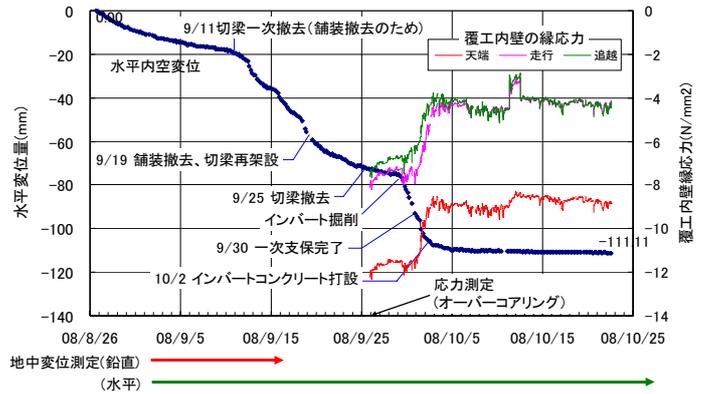
図-3 内空変位および覆工応力測定結果(36.601kp)

図-3に 36.601kp 断面で実施された内空変位の計測結果と対策工の施工直前および施工中～後に実施された覆工の応力測定結果を示す。その挙動を整理して以下に示す。

- a) 内空変位は、舗装の撤去や仮設切梁の撤去、対策工の施工などにより複雑な挙動を示しているが、施工過程を整理すると全変位で約 111mm、そのうちインバート部の掘削から新設のインバートによる閉合までに約 36mm の変位をとらえている。
- b) 破壊を受けたインバートの掘削直前のクラウン部には、最大 -12.2MPa の圧縮応力が発生していたが、対策工の施工により引張側へ、約 3.0MPa 変化した。

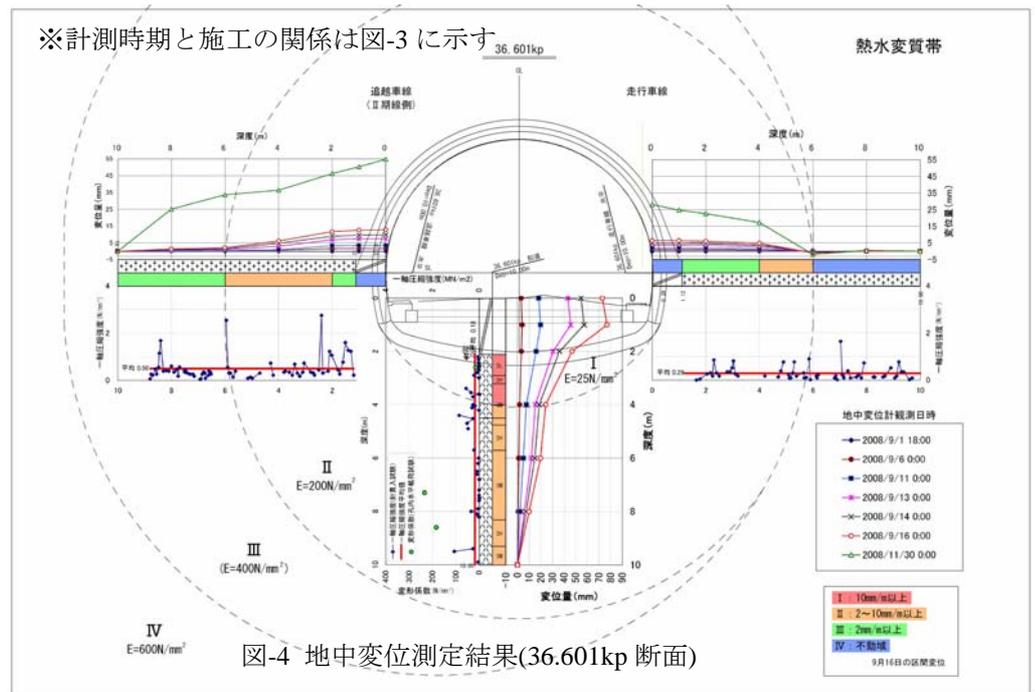
図-4 地中変位測定結果(36.601kp 断面)

観測結果を図-4 に示す。

- a) 変位は水平より鉛直の方が大きく、9/1～9/16 の増分は水平が約 10mm 程度に対して鉛直が約 70mm と 7 倍の変位が発生している。
- b) 鉛直の変位計は工事に伴い撤去された。水平変位の収束値はⅡ基線側 (左) が大きく、また変位が発生した深度も深い。
