傾斜のある中央分離帯に設置する両面型ガードレールの機能向上に関する考察

(株)ネクスコ・メンテナンス東北 正会員 ○阿部 公一
(株)ネクスコ・メンテナンス東北 正会員 大槻 法雄

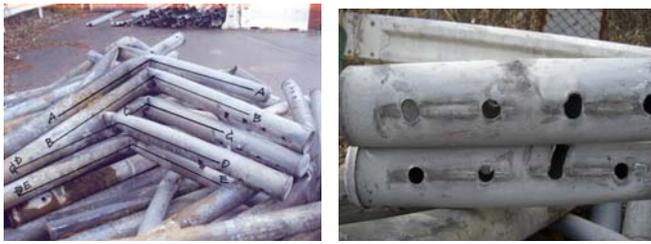
写真4 支柱の折れ曲り状況 写真5 ボルト孔の変形

- 車両が乗り越した箇所の支柱は、道路直角方向でなく道路進行方向に折れ曲がっている。
- 下段の中間間隔材が取り付けいていたボルト孔2個のうち、上側の孔(支柱の上から3番目の穴)が大きく変形している。孔の変形・拡大の方向は、支柱の軸直角方向で、下段の間隔材の支柱取付部に大きな力が作用したことが裏付けられている。

○さらに、支柱が道路軸方向にノックダウンされないように、<支柱の回転・倒れ込み>と<ビーム・ブラケット・支柱接続の強度>との関係を精査する必要がある。
