斜面防護設備の効果について

～ 東海道本線由比・興津間洞トンネル上部斜面崩壊の実績から～

東海旅客鉄道株式会社	静岡支社工務部施設課	正会員	大山 智
東海旅客鉄道株式会社	静岡支社工務部施設課	正会員	因田 智博

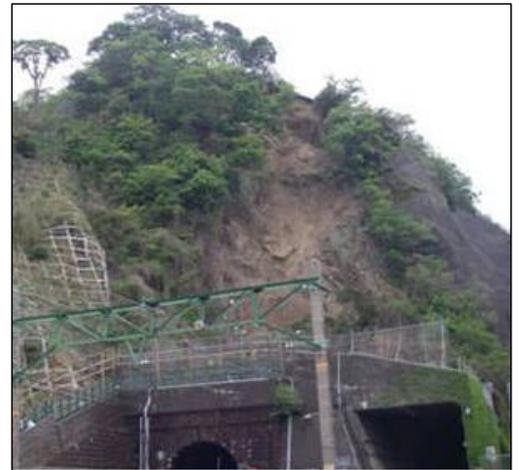
平成 20 年 4 月 25 日東海道本線由比・興津間洞トンネル上部斜面で風化した岩が崩壊する事象（以下崩壊という）が発生した（写真-1）。当該斜面には過去に設置した各種防護設備が有効に機能し、線路への支障はなく安全運行を確保することができた。本稿では各種防護設備が今回の崩壊に対して果たした機能を検証し、その実績を報告する。

今回の崩壊規模は幅 20m、長さ 80m、崩壊土量は搬出した土量から約 550 ㎥であった。崩壊は斜面上部の受け盤構造によりオーバーハング状態で分布している礫岩層が、経年により自重で崩落したものと考えられる。なお、崩壊は図-3 に示すように発生したが、落石防護網が崩壊エネルギーを吸収し、落石止さく・落石覆工が崩壊土砂の流入を防止したことで線路を支障することはなかった。定期的な検査・調査結果に基づき、防護設備を追加設置してきたことが列車運行の安全確保に繋がった。

写真-1 崩壊時の状況

崩壊後の恒久対策はロックアンカー併用のフリーフレームを採用し、平成21年7月の完成を目指し施工中である。最後に、貴重な技術指導を頂いた鉄道総合研究所防災技術研究部の皆様に厚く御礼申し上げます。

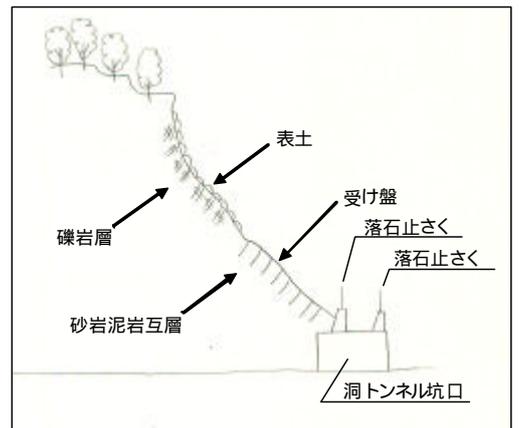
図-1 斜面の状況

当該斜面は下部に砂岩泥岩互層、上部に塊状の礫岩層があり、礫岩を表土が覆っている。斜面下部の互層部の構造は坑口斜面に対し受け盤を呈し、またこの構造に直交する方向に明瞭な割れ目が認められる（図-1）。当社では全般検査による点検とともに、斜面状況を把握するため 2 年に一度斜面調査を実施し、当該斜面の風化節理、岩層について経過を監視しており、状況に応じて防護設備を追加設置してきた。

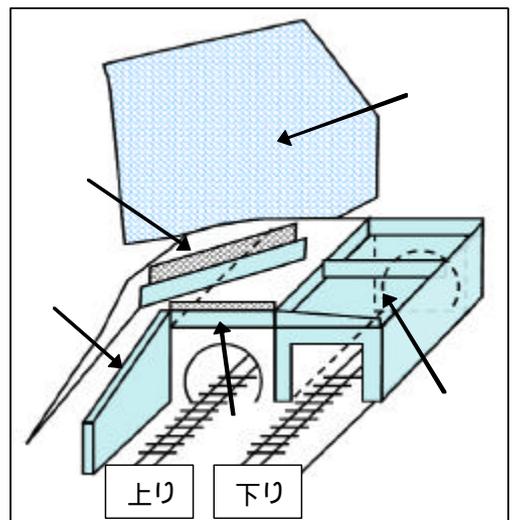
図-2 防護設備設置状況

洞トンネル上部斜面には、斜面の落石防護として昭和 7 年トンネル坑口上部に落石止さくが設置され（図-2- ）、昭和 49 年には大規模な斜面崩壊時の落石防護として下り線トンネル出口に落石覆工が設置された（図-2- ）。昭和 53 年には落石止さく（H=2.0m）が追加設置（図-2- ）されるとともに、上り線トンネル出口に落石止擁壁（H=3.0 m）が設置された（図-2- ）。さらに平成 9 年には斜面崩壊時のエネルギー吸収のためトンネル上部斜面に落石防護網が設置された（図-2- ）。

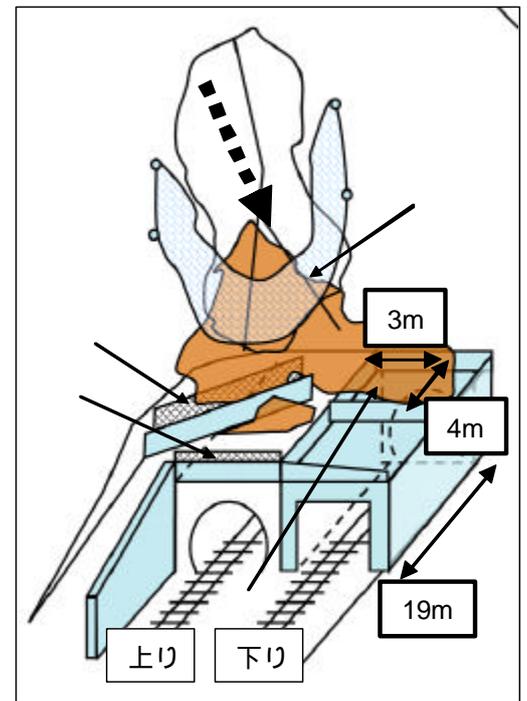
5-1. 落石防護網 斜面崩壊により落石防護網のアンカーは30cm程度飛び出たものの、岩に定着していた(写真-2)。また、防護網は引裂かれておらず、崩壊時のエネルギーを吸収できていたと推定される(図-3-)。

5-2. 落石止さく 落石止さく背面には崩壊土砂を受け止めるポケット(約360?)があり、今回の崩壊では5?程度落石止さくを越えたもののポケットで土砂を止めることができていた(図-3-)。また、H鋼支柱は崩壊土砂により一部傾いたが、損壊には至らなかった(写真-3)。なお、小規模な二次崩壊が発生したが、図-3- に示すようにトンネル坑口上部にも落石止さくが設置されていることから線路への支障はなかった。

5-3. 落石覆工 今回の崩壊では落石止さく横から下り線側に土砂が流出(L=4m, W=3m)したが、落石覆工上部に堆積することにより、線路上へ落下することはなかった(図-3-)。なお、崩壊直後に実施した目視点検では落石覆工のき裂や剥離等の変状は認められなかった。

図-3 崩壊時の防護設備状況

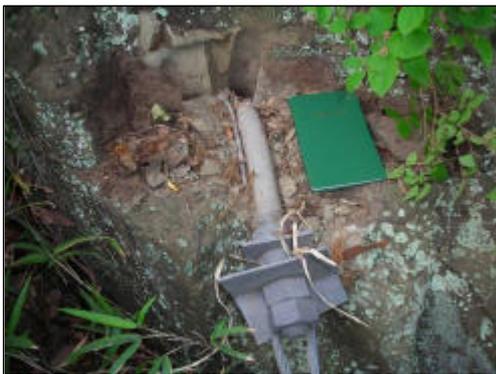
写真-2 崩壊後の落石防護網アンカー

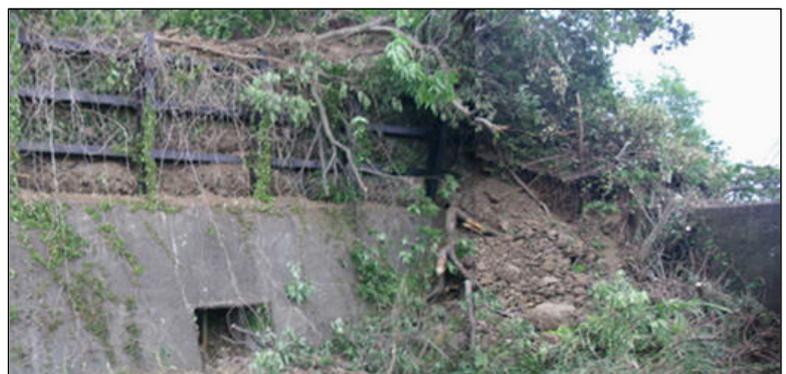
写真-3 崩壊後の落石止さく
