## 飯田線本長篠構内におけるのり面のモニタリングについて

東海旅客鉄道(株) 正会員 ○杉原 佳明  
 正会員 舟橋 秀磨  
 山本 誠  
 正会員 安藤 和幸

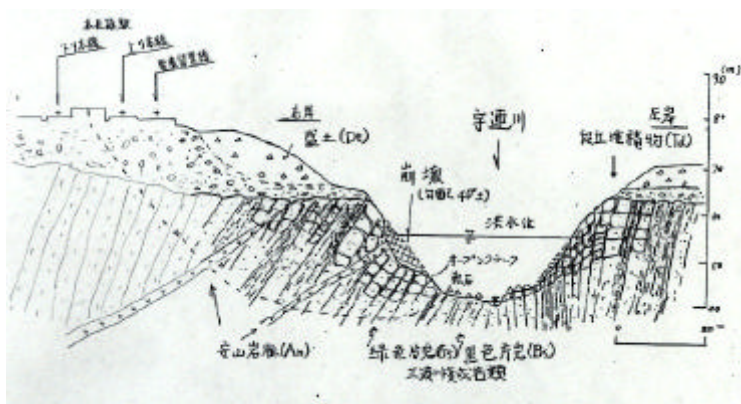
図1 模式断面図

当該箇所は、豊橋起点より 32k130m の愛知県新城市長篠地内の JR 本長篠駅付近に位置し、豊川水系の支流宇連川と黄柳川との合流部真下の宇連川右岸斜面に位置している。現地付近は上下流に比べ河道が狭く、河床は淵となっている。また、河岸、河床ともに侵食されており露出岩が多く見られる。当地点は、黄柳川合流部の攻撃斜面に当たるため段丘が形成されており、このような地形箇所に鉄道建設に伴う盛土を施工して現地形が形成されたものと考えられる。地質は北東から南西に直線的に延びる中央構造線に隣接した中生代の三波川帯変成岩の分布域であり、ボーリング結果から地質構成(図1)は高位段丘面には、段丘堆積物及び盛土、中位面以下は三波川変成岩及びこれに貫入した安山岩脈が分布している。三波川帯変成岩は、黒色片岩と緑色片岩の縦互層からなり黒色片岩は、片理面に沿って薄層に剥離しやすく、緑色片岩は塊状の岩石で黒色片岩に比べて風化に強い。

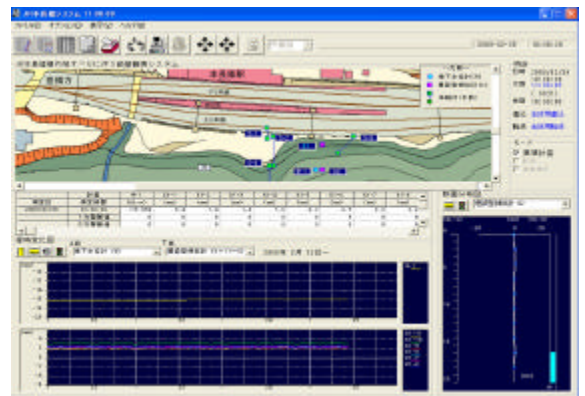
図 2 観測システム画面

昭和 57 年以降は、大きな変動もなく緩慢な動きを続けていたが、平成 19 年 7 月 12 日～15 日にかけて梅雨前線と台風 4 号に伴う豪雨（連続雨量 336mm）により、地すべり計で最大 12mm の変位量とホーム舗装に開口亀裂（最大 20mm）の変状が発生した。

今回の変状を受け、観測体制を強化する必要があると判断し、計測項目を追加するとともに、老朽化した機器の取替及び自動検測による計測値をパソコンで一元管理するシステムを構築した（図 2・図 3）。観測システムの概要は、地すべり計 5 箇所、埋設型孔内傾斜計 2 箇所、水位計 1 箇所、雨量計 1 箇所の観測値をリアルタイムに収集、記録できるものである。今回の観測システムの自動検測化により観測精度が向上し細分までのデータの取得が可能になった。過去の調査結果により地質状況については概ね把握できたが、変動の要因となる地下水位の変動と地すべりの挙動との相関については、今後も定期的に地表面変動、地下水位、降雨量、そして河川水位の観測を続けそれらの関係性を解明する必要がある。
