# J R大糸線高瀬川橋りょうの変状原因と対策

東日本旅客鉄道株式会社 正会員 ○田中 淳一  
東日本旅客鉄道株式会社 秋山あかね

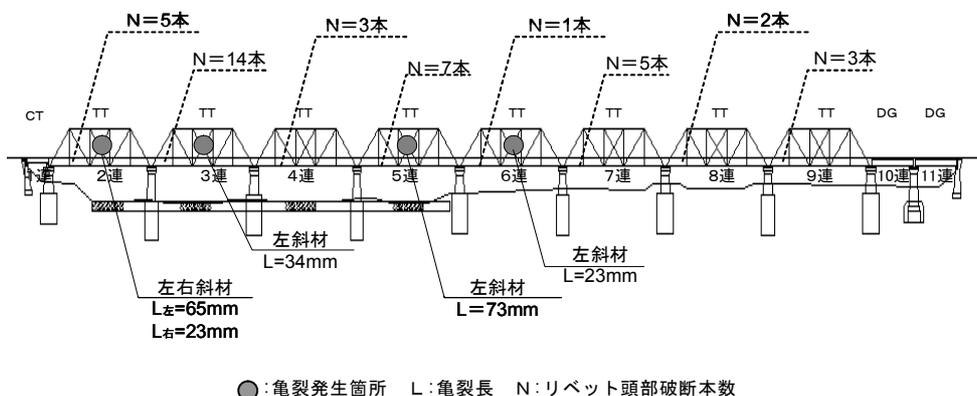
図-1 高瀬川橋りょう 変状発生箇所

高瀬川橋りょうトラス部で確認された斜材亀裂、部材腐食、リベット頭部破断の変状発生箇所を図-1に示す。

斜材亀裂は2連目左右および3,5,6連目左で、いずれもスパン中央部の斜材交差部付近で発生しており、亀裂発生箇所はいずれも腐食による断面欠損が生じている(写真-2)。部材腐食は、部材接点等の断面変化箇所を中心にすべての連で生じている。

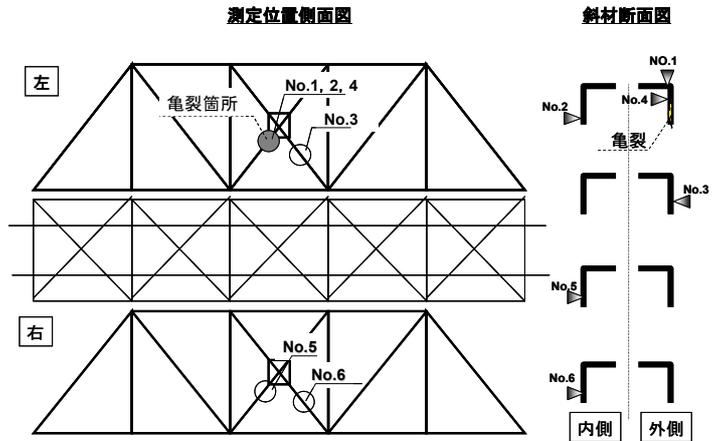
図-2 応力測定箇所

それぞれの応力測定箇所を図-2に示す。亀裂発生箇所、斜材交差部、腐食による断面欠損の有無による応力差を把握するため6点を選定して応力測定を行った。測定結果を表-1に示す。

亀裂先端部では大きな応力が発生しており、変状の進行が懸念されたが、その後の検査において変状の進行は認められなかった。ガセット近傍と斜材中間部を比較すると、斜材交差部に大きな応力が発生している。斜材中間部の斜材はガセットプレートで緊結されており、断面変化箇所であるため、応力が集中したと考えられる(写真-3)。

亀裂発生箇所と類似箇所であるNo.5の測定結果に対し累積疲労損傷度の算定を行ったところ、亀裂発生寿命がおおよそ125年であり、高瀬川橋りょう斜材の余寿命はおおよそ22年と算定されたため、早急な修繕を行うこととした。

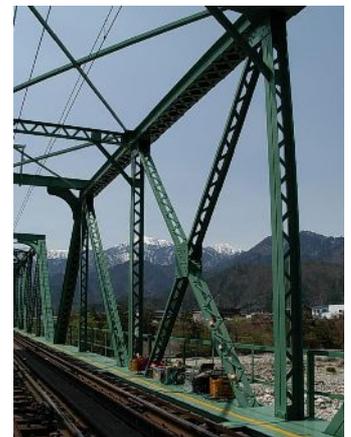
写真-3 斜材交差部

以上より、高瀬川橋りょうの変状の発生メカニズムは、斜材交差部に設置されたガセットプレートにより部材が緊結され、ガセット付近に応力集中が起こったことと、腐食により断面欠損が生じ最小断面に応力集中が起こったことにより発生したものと推測される。
