金谷川橋りょう橋脚変状に関する一考察

JR 東日本 千葉土木技術センター 正会員 ○木下潤一郎  
 JR 東日本 千葉土木技術センター 正会員 高山充直

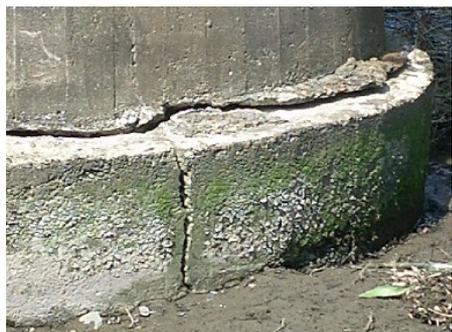
図 1 表面補強コンクリート工

金谷川橋りょうは、大正 5 年に製作され、下部構造は間知石練積で作られている。また、時期は不明であるが、レールを使用した表面コンクリート補強を行っている。これは、石積み橋脚の代表的な地震による被害形態である、目地部での水平方向のズレに対する補強を目的に大正 12 年関東大震災後に施工されたものであると考えられる。(図 1) 昭和 23 年には、蛇籠敷きならしによる根固めを施工している。(図 2)

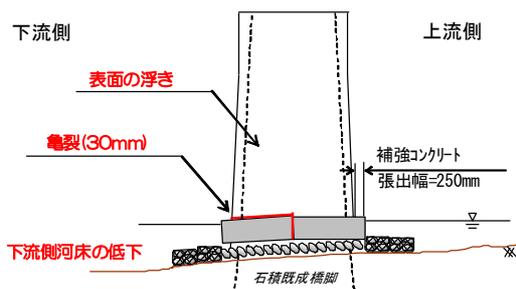
図 3 目視調査結果

個別検査を平成 20 年 7 月に実施した。目視による損傷状況を確認した結果、亀裂幅は最大で 30mm であった。く体表面にも浮きが多く認められた。また、河床の状態を調査した結果、下流側の河床が上流側の河床と比較するとやや低下していることも確認された。(図 3)

次に、亀裂の発生原因を推定する。原因として、下流側の洗掘が一因として挙げられる。図5に河床高調査結果を示す。これによると、大正5年の建設当初橋脚周辺の河床高さは4900mmであったのに対し、平成13年の調査結果は、6010mmと洗掘が進行していることが判る。また、亀裂箇所は補強コンクリートの上部と下部の打ち継目箇所であり、当時の施工技術を考えて、当該箇所が弱点部位となっていたと推測される。このことから、河床が低下し補強コンクリートと河床の間に隙間が発生、不安定な状態であったところに、何らかの外力が加わったことにより、亀裂が発生したものと考えられる。

以上の検査結果を踏まえ、亀裂の進行確認を行うとともに、今回の衝撃振動試験結果を初期値とした、継続的な検査を実施していくこととする。固有値解析より補強コンクリートと既成石積み橋脚を一体化することができればB以上と判定できることから、表面の浮きについても詳細に調査していく。また、このような特殊な構造の橋脚における変状に対する補修方法が確立されていないため、有効な対策工について検討していきたい。

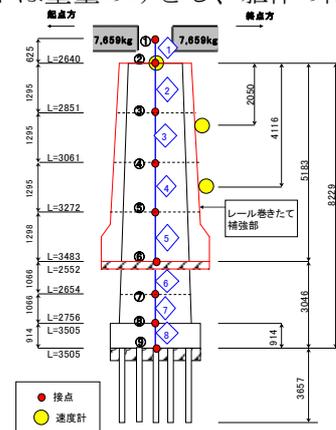
図 4 解析モデル

解析のモデル化にあたり打音検査より表面に浮きが多く確認されたことから、既成石積み橋脚と表面補強コンクリート間に浮きがあることも考えられた。このため、解析条件は浮きを考慮したモデルと、考慮しないモデルの2通りとした。モデル1 (浮きを考慮しない) として、既成石積み橋脚と補強コンクリートを一体化とするモデルを。モデル2 (浮きを考慮) として補強コンクリートは重量のみとし、躯体の剛性として考慮しないモデルを構築した。

一方、モデル2については、鉛直ばねおよび回転ばねともに、健全度判定はB以上”現状では問題は少ない”となったが、水平バネ倍率は0.69倍となり、健全度判定はA2”進行性の把握を行う”となった。現時点では、補強コンクリートと既成石積みコンクリートの状態が明確ではなことから、モデル2の浮きを考慮したモデルを判定結果として採用することとし、本橋脚をA2ランクと判定した。
