## 紀勢本線往古川橋りょう河川災害と応急工事

東海旅客鉄道株式会社 正会員 ○宮下 優也  
 東海旅客鉄道株式会社 正会員 大畑 和弘  
 東海旅客鉄道株式会社 合渡 典正  
 東海旅客鉄道株式会社 真嶋 誠

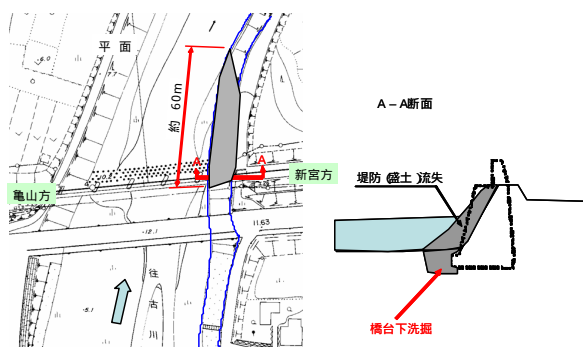
図 - 1 被災時状況

往古川橋りょうは、単線で 5 連のデッキガーダー（12.9×5 連、橋りょう長 66.2m）により河川を斜角で横断しており、橋脚も流水方向と並行になるよう橋軸に対して斜角に位置している。災害は橋りょうの終点方（右岸）で発生した。河川が増水に伴い、橋台より下流側の堤体表層が侵食され、その後橋台前面の土砂が流失し、橋台下の一部が幅 2.0m、奥行き 0.5m 程度洗掘された（図 - 1、写真 - 1）。

往古川橋りょうは通常流水はなく滞水程度で、近年河川増水に伴う桁下水位による運転規制の実績はなかったが、今回の豪雨により桁下 1.0m 程度まで水位が急激に上昇したこと、左岸から河川中央部にかけて堆積した土砂の影響と思われる水みちの変化により、右岸側堤体が攻撃を受ける地形となっていたことが被災の原因であると考えられる。

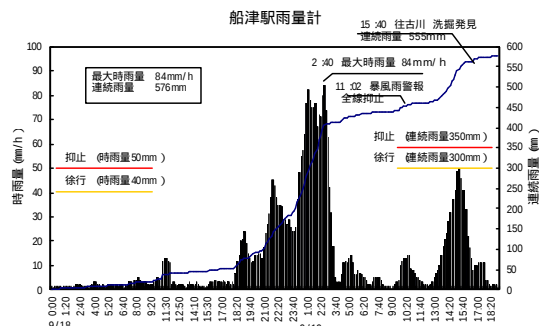
図-2 船津駅雨量計データ

被災箇所付近の船津駅に設置してある当社雨量計による観測雨量を図 - 2 に示す。災害前日（9/18）より降り始めた雨は、被災時（9/19 15:40 頃）の連続雨量で 555mm に達した。なお、前日に発令された運転規制は 19 日明け方に雨量が小康状態となったため一度解除したものの、災害発生前の 11:02 に三重県東紀州地域に暴風・大雨警報が気象庁より発令されたため、再度列車抑止中であった。
