## 太田切川橋りょう橋脚洗掘被害について

東海旅客鉄道株式会社 ○南田 佳奈枝  
東海旅客鉄道株式会社 岩井 三津雄  
東海旅客鉄道株式会社 真嶋 誠

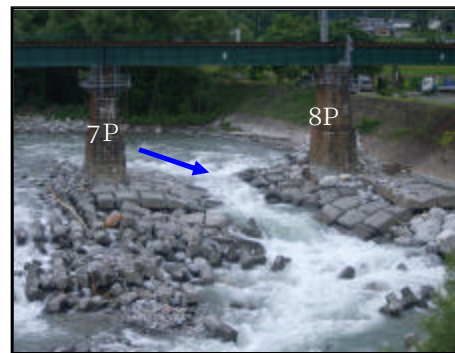
本来、太田切川橋りょうの河川の流心は第 6～第 7 橋脚間に位置しているが、被災時は増水の影響により流れが第 8 橋脚側に集中、平型根固ブロックが沈下・傾斜し河床から浮いた状態となり、その結果、第 8 橋脚内側の洗掘が助長されたと思われる（写真－2）。また、下流方に位置する国道橋脚及び河川の護岸工にも洗掘災害が発生していた。

写真－2 根固工の変状

河床測定を実施した結果、被災前と比較し第8橋脚内側付近が最大1m程度洗掘されていた。また、被災後の各橋脚の健全度を把握するために、第7及び第8橋脚の橋脚振動試験を実施した結果、固有振動数に2.0Hz～0.9Hz程度の低下がみられたが、健全度指数からみても列車運行に対する安全性に影響しないことを確認した。

復旧工事は、平型根固ブロックが沈下・傾斜している第7・第8橋脚間が対象となるため、流心を第6・第7橋脚間に切回しする必要があった。切回し後の主な施工は、下記の通りである。始めに、洗掘された既設の平型根固ブロック（1.8m×1.8m×0.7m）をバックホウにて上流方に移設する。次に、既設跡に平型根固ブロック（3.8m×3.8m×1.0m）を現場打設し、橋脚周囲を堅固なものとした。図-2に施工図面を示す。最後に、平水位時の流心に当たる第6・第7橋脚間に河川の切回しを行い、復旧工事を完了した（写真-3）。復旧工事完了後、洗掘を受けた第7・8橋脚に対し、衝撃振動試験を実施した結果、洗掘以前の固有振動数に回復しており対策工の施工により、橋脚の安定度が回復したことを確認した。

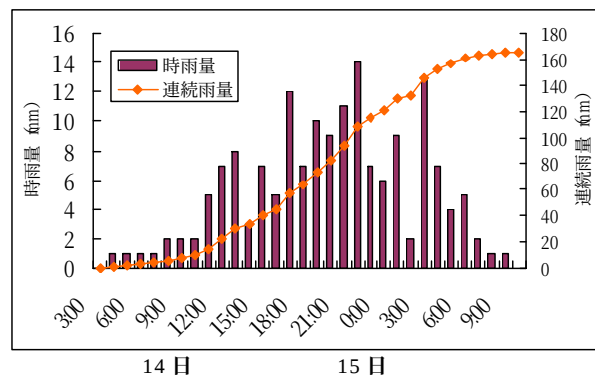
図-1 雨量データ

台風接近時から通過後までの時雨量、連続雨量を図-1に示す。今回の降雨は、この地区の年間平均降水雨量 1761mm の約 10%が1日半に集中した豪雨であり、本流の天竜川下平水位観測所においては警戒水位までには至らなかったものの、1.22mの水位上昇が観測された。

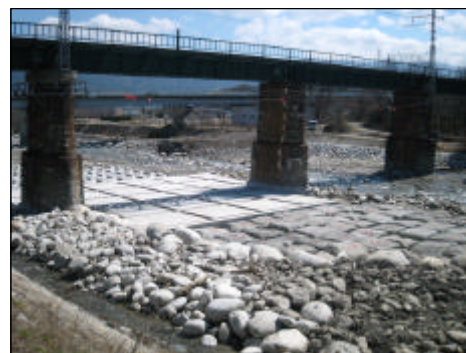
写真-3 復旧工事完了
