火災を受けた鉄桁橋りょうの健全度判定について

JR 東日本 ○白柏 秀章
 JR 東日本 諸橋 剛
 JR 東日本 正会員 栗林 健一
 JR 東日本 正会員 石津 健治

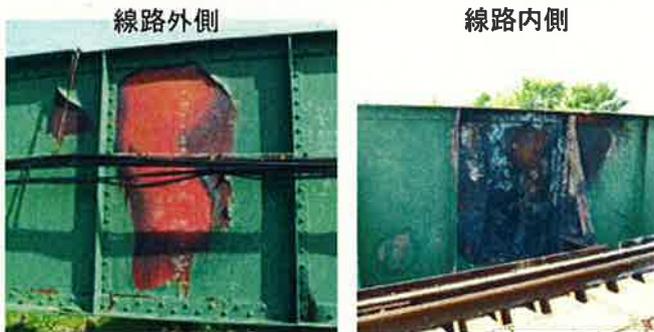
写真1 主桁の被災状況

写真1に示すように、直接火炎が当たらない外側の腹板の状況は塗膜のはがれが確認され、一部に炭化している箇所があった。また、火炎が直接当たった内側の腹板の塗膜は炭化し、鉛丹の焼付いた状態であった。なお、横桁は片面のみ塗膜が炭化しはがれが生じている程度であった。

これらより部材の受熱温度は最大で300℃程度と推定され、鋼材への影響はないものと推定された。

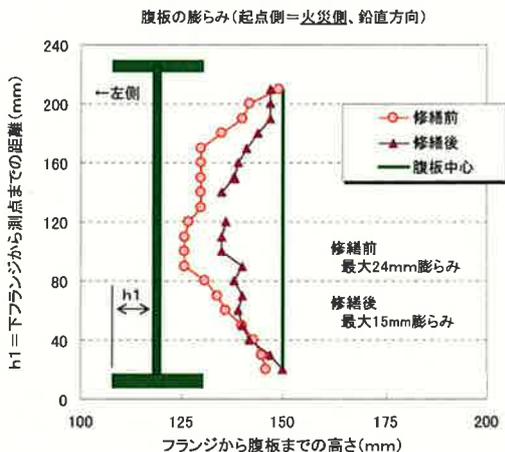
図1 腹板の変形度合い

主桁の腹板(高さ2320mm)は、補剛材の間(2400mm)で被災しており、面外(外側)方向に最大24mmの変形が生じていた。(次項 図1)

列車走行の安全性は確保されてはいるが、今回の損傷により腹板の変形が認められた。そこで、変形をできるだけ矯正し腹板の座屈強度をあげる目的から、腹板へのアングル材の設置を行った。

腹板の表裏にアングル材(L-100)を挟み込み、高力ボルト(M22, F10T)で綴じた。図1に示すように、施工前は最大で 24mm の変形が、今回の修繕によって 15mm の変形まで回復することができた。
