### 鋼桁下での火災対応と運転再開マニュアルの策定

東日本旅客鉄道株式会社 正会員 海沼 誠司  
 東日本旅客鉄道株式会社 正会員 山村 啓一  
 東日本旅客鉄道株式会社 重松 彰人

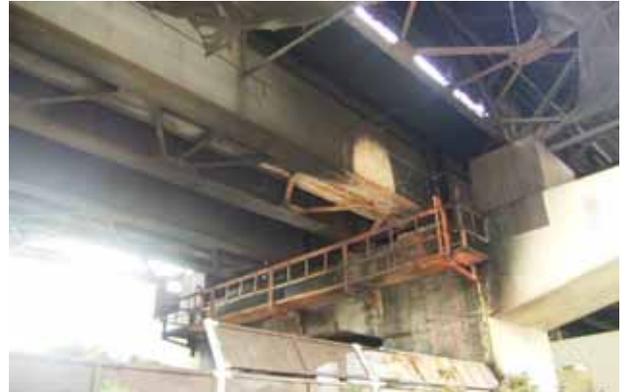
(1) 塗膜状況からみた受熱温度の推定  
 使用鋼材は、SS41及びSM41であり、受熱温度が600を超えると鋼材の強度低下があると言われて<sup>1)</sup>いる。今回の塗装損傷状態からは、受熱温度は400~500程度と推定され、鋼材の強度低下は無いと判断をした(写真1)。

写真1 被災状況

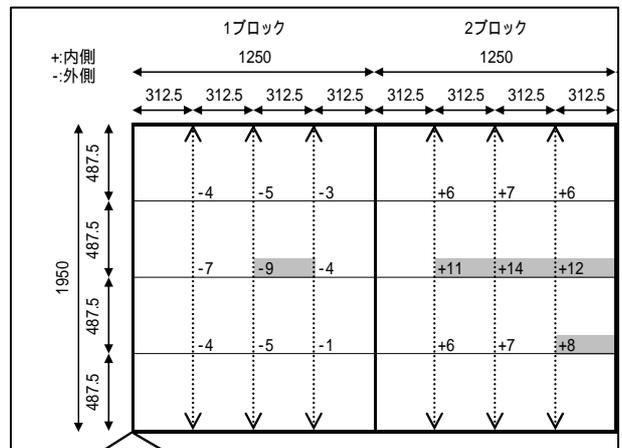
水系を利用して主桁のゆがみを測定すると、最も被害状況の著しい腹板の中央部において最大14mmのゆがみが生じていた(図1)。

と規定されている。式1によると許容値は7mmとなり、今回の測定値は許容値を越えていた。比較のため被災していない腹板で同様の測定を実施したところ変形は確認されず、このゆがみは火災による影響であることが分かった。

図1 主桁ゆがみ一覧(抜粋) 単位 mm

ところで、式 1 に示す製作寸法許容値は道路橋示方書でも同様の値( $h/250$  のみ)が定められているが、多くの既往研究で現行の規定は安全側にあると指摘されている。望月らの研究<sup>2)</sup>では、解析的検討を行い  $\delta = h/100$  (今回被災した桁においては  $\delta = 19\text{mm}$ ) まで変形しても曲げ耐力の低下率は 0.97% であると報告されている。よって、主桁に発生したゆがみは、新設される桁の許容値を上回るものの、耐力低下には大きな影響がないと推定された。

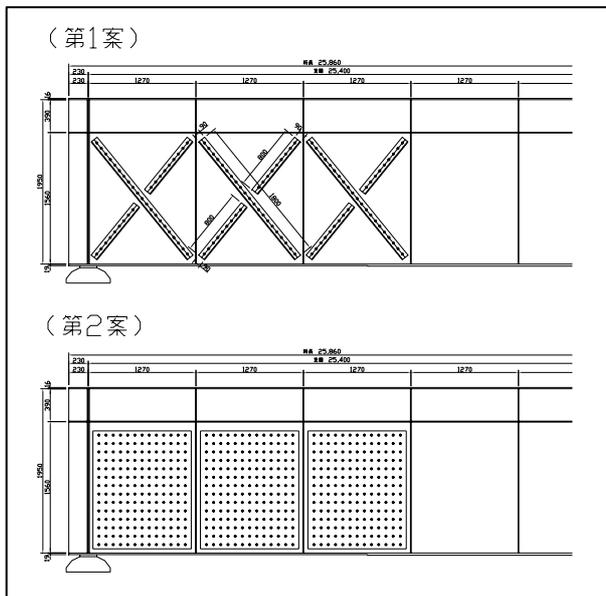
応力測定等の結果より、主桁の強度低下は認められない。しかし、主桁に発生したゆがみは仕様書等に示される許容値を上回ることから、補修計画を立案した(図 2)。

図 2 鋼桁補修案

第 1 案は、現在の桁ゆがみを許容値内に矯正する為、山形鋼を両面より縫い付ける計画、第 2 案で

は、ゆがみの出た桁の断面を無いものと判断してその板厚分を当て板で補強を行うものである。

今回の補修では、変形を矯正することを目的とした第 1 案を採用する予定である。
