予讃線関川・多喜浜間における土石流災害とその発生限界雨量に関する一考察

(財) 鉄道総研 正会員○渡邊 諭 正会員 布川 修 フェロー 杉山 友康
JR 四国 正会員 光中 博彦

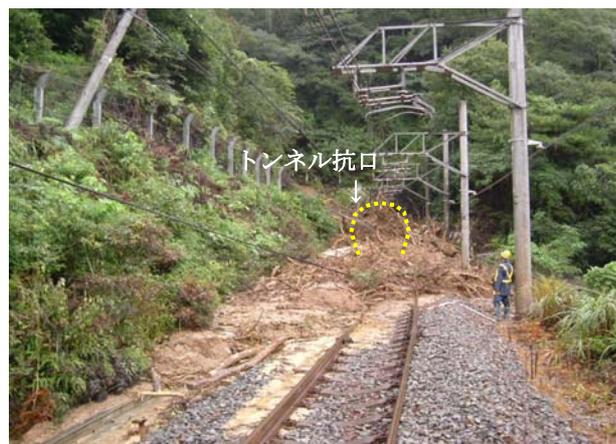
台風15号の接近に伴い2004年8月18日未明から降り始めた局所的な豪雨により、多くの箇所では土石流災害が発生した。表1に、発生した土石流災害のうち、主な箇所の概要をまとめる。当該地域ではこの他にも、盛土崩壊など合計23件の土砂災害が発生した。また、93k020m付近では、同年9月に上陸した台風21号により再度土石流災害が発生している。図1に、台風15号によって発生した93k020mにおける被災状況を示す。この区間は北山トンネル抗口付近であるが、図中に示すように、抗口は流入した土砂によってほとんど閉塞した状態であった。

図1 93k020m 付近の被災状況

また、ソフト対策として、土石流発生を検知し、速やかに列車を停止する対策が求められる。以上の考え方に基づき次の対策を実施した。93k020mでは既設堰堤の嵩上げとともに、2基の砂防堰堤を新設した。また、96k350m, 96k620mでは自治体により砂防堰堤が施工され、93k020mとともに堆砂容量の拡大が図られた。なお、いずれの被災箇所においても線路際に検知線を設置し、土石流発生時に列車を即座に停止する体制を整えた。表1中には、実施された主な復旧・防災対策も同時に示している。

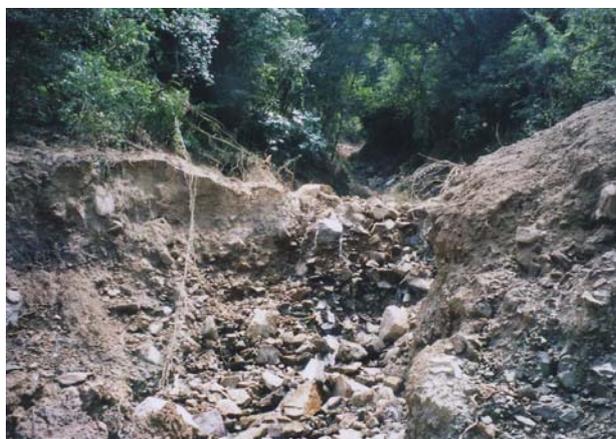
関川・多喜浜間の線路は、山地およびその山地内の河谷地形の縁部斜面沿いに位置している。周辺の地質は中生代の和泉層群であり、当該箇所の基岩は砂岩および頁岩の互層で構成されている。この基岩は、中央構造線に接する断層の影響により節理が発達している。そのため、表面部分が小片に分かれやすく、その小片が風化することで粘性土質の土砂が生産されている。これらの土砂は、硬い基岩斜面上に堆積した状態となっており、基岩を境界にして崩壊しやすい。さらに過去に崩壊した土砂が、基岩の風化部の岩塊を伴って山地内の溪流に堆積した状態となっている。図2に、溪床堆積物の状況を示す。このような状況から、当該箇所は、ある一定量以上の降雨が観測された場合に土石流が発生しやすい状況であると言える。

図2 溪床堆積物の状況

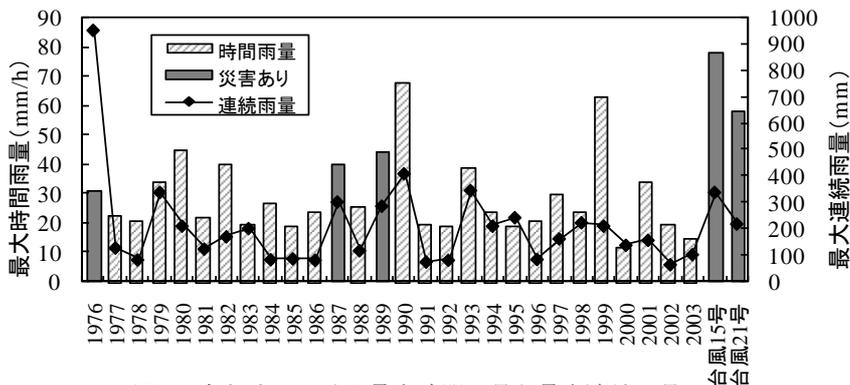
図3は、被災地に最も近いアメダス観測点「新居浜」において、1976～2003までの各年度における最大時間雨量および最大連続雨量とともに、台風15,21号の降雨データを示したものである。図には過去の土石流発生年を黒塗りで示した。

これらの雨量に対し、過去のアメダスデータを用いてガンベル法により算出した再現期間は表2のようになる。図3を見ると、台風時の降雨よりも大きな値を観測した年次があるが、必ずしも土石流が発生している訳ではない。これは、最大時間雨量もしくは連続雨量のどちらか一方では、土石流が発生する危険性を評価できないことを示している。図4は、1976～2003年および台風15,21号における全ての降雨履歴を示したものである。図中の太線は土石流が発生した際のデータである。この図から、時間雨量および時間雨量が、それぞれ概ね30mmおよび200mmを変曲点とした曲線を超えて観測された場合に土石流が発生する傾向があることが分かった。この降雨量を、当該地域における土石流の発生限界雨量と位置付け、防災対策工事完了までの運転規制値設定に利用することとした。

図3 各年次における最大時間雨量と最大連続雨量

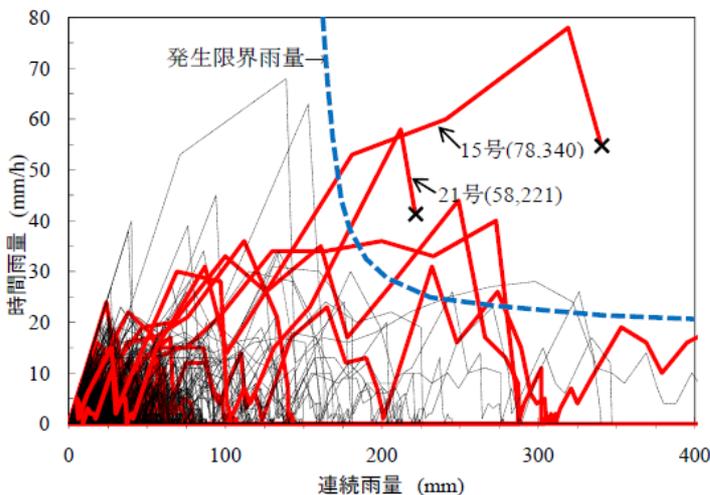
図4 降雨履歴 (1976～2003, 台風15,21号)
