## 予讃線関川・多喜浜間土石流災害に伴う運転規制の見直しに関する一考察

JR 四国 正会員 光中 博彦 正会員○森安 祐貴  
(財) 鉄道総研 正会員 渡邊 諭 正会員 杉山 友康

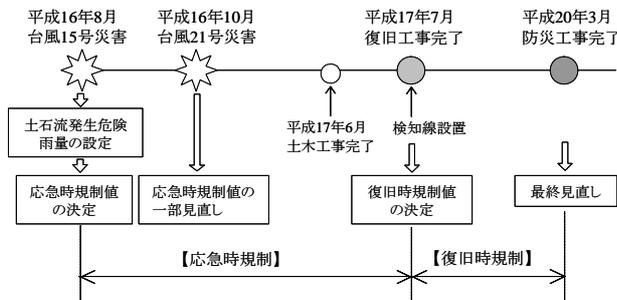
図 1 雨量規制見直しの流れ

表 1 に、平成 16 年に発生した主な土石流災害を示す。災害発生後、各種復旧・防災工事の進捗に応じて、段階的な雨量規制の見直しを実施した。図 1 に、土石流発生後からの雨量規制見直しの流れを示す。ここでは、災害発生時から復旧工事完了までの規制を応急時規制とよぶ。また、復旧工事完了から最終見直しまでの規制を復旧時規制と呼ぶ。

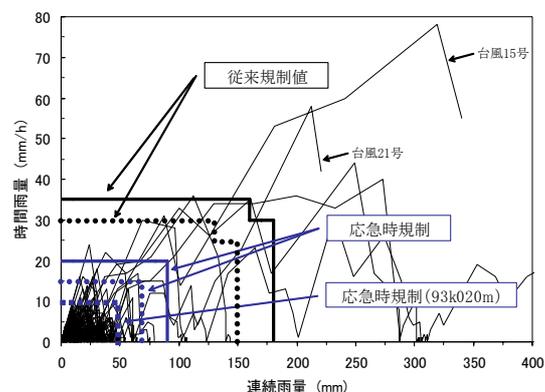
図2 降雨履歴と応急時規制値

しかし、台風21号の影響により、93k020m付近では同年10月に2度目の土石流が発生した。これにより、93k020m付近については徐行に関する規制値をさらに強化した。図2に、降雨履歴および各応急時規制値をまとめる。結果的に、二次災害となった台風21号接近の際の最大時間雨量および連続雨量は、台風15号の雨量のそれぞれ約7割である。よって、ここで設定した応急時規制値は十分安全側に設定されており、従来規制値の約50%以下に応急時規制値を設定する考え方は十分な妥当性を有していると考えた。

急時規制値は従来規制値の50%値を採用した。よって、応急時規制値として停止は時間雨量20mm・連続雨量90mm、徐行は時間雨量15mm・連続雨量70mmとした。また、線区の重要性に鑑み、規制雨量に達する予測が出された場合に固定警備を実施することとし、現場の変化に即応して安全輸送を確保できる体制を整えた。

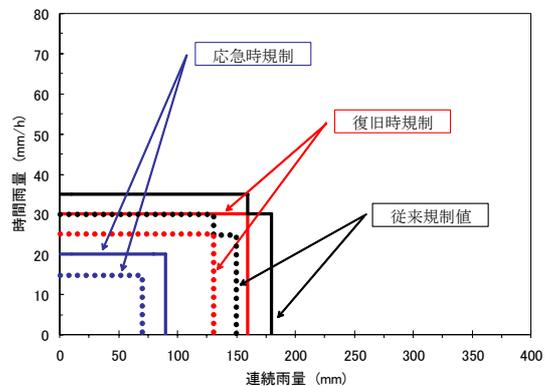
図3 応急時・復旧時規制値と従来規制値

**4.2 復旧時規制** 平成17年6月には災害復旧の土木工事が、同年7月にはソフト対策である検知線設置が完了した。そこで、応急時規制から復旧時規制へ雨量規制値を見直した。なお、6月の工事完了時に、一度段階的な規制値の見直しを行っている。図3に、復旧時規制値を示す。降雨後および復旧工事後の点検の結果、当該斜面に土石流発生兆候は見られず、復旧工事による防護工が十分に機能していると考えた。しかし、従来規制値を超える雨量を経験していないことから、安全側を考慮して停止は時間雨量30mm・連続雨量160mmとした。ただし93k020m付近については、従来からの雨量規制値とした。これは、当該箇所砂防堰堤の整備が、他の2つの被災箇所よりも早く進んだためである。

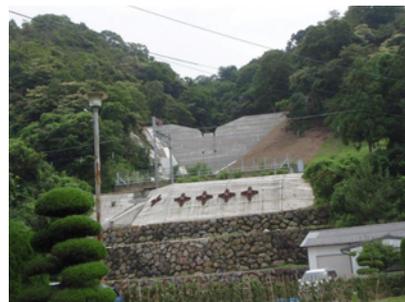
図4 砂防堰堤 (96k350m)

**4.3 最終見直し** 平成20年4月に、愛媛県の激甚災害特別緊急事業である砂防堰堤が完成した。図4に、一例として96k350mに施工された砂防堰堤を示す。これら防災工事の完了を受け、対策工事の機能確認のための現地調査を実施し、全ての箇所では災害以前の防災強度と同等以上のレベルであることを確認した。これを踏まえ、規制値の最終見直しを実施した。表3に、各被災箇所における最終規制値を示す。規制区間については、96k620m付近は規制解除とし、96k350m付近は被災前の規制区間であったため継続することとした。93k020m付近においては、従来の規制区間に加えて設定した。なお、固定警備については全て解除した。
