# 新幹線高架橋の調整桁沓座修繕工事の施工について

東日本旅客鉄道(株) 正会員 ○白澤隆浩、北嶋 徹、関 禎幸  
東鉄工業(株) 正会員 牧田教一、磯 教行、谷脇伸二

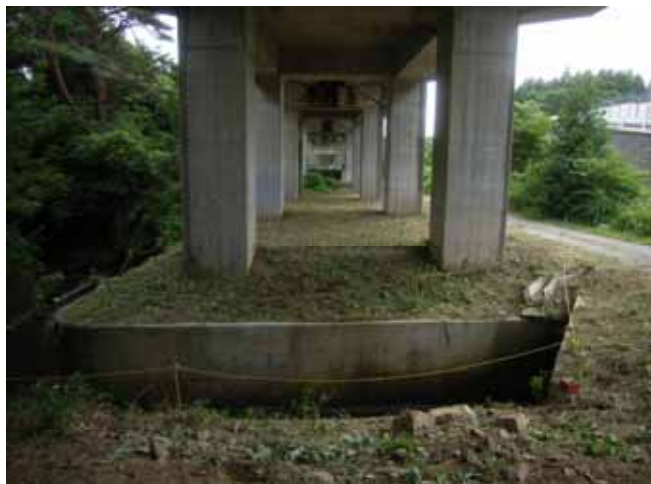
図-1. 沓座修繕工事の施工環境

新幹線の調整桁の支承部において、構造物の検査時に列車通過時 1～1.5mm のあおりの発生を確認した。あおりは支承部の沈下による 3 点支持が原因と考えられ、このあおりの解消を図るため、桁を所定の高さまでこう上するとともに、既設の沓座を取壊し復旧する工事を施工した。当該箇所は、桁の直下に水路が位置しており、水路と橋脚の間の 1.2m の間に約 220t の荷重を受ける仮受架台を設置する必要があった。また、新幹線の高速運転を継続しつつ、かつ土木部門ではこれまでの施工例が極めて少ない計画徐行をも駆使しながら施工を行った。ここでは、当該工事の施工について報告する。

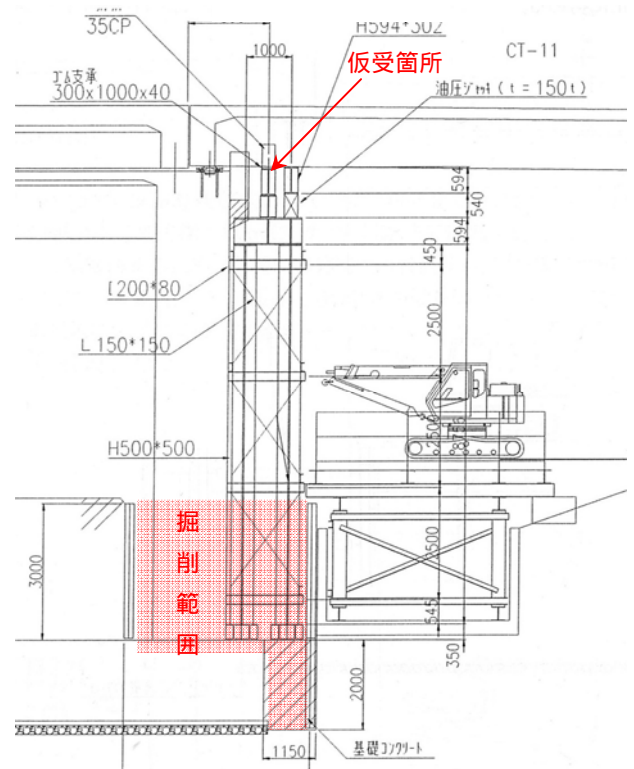
図-3. 工事施工概要

現況のレール面を基準として桁の高さを測定し、こう上量の検討を行った結果、支承部で右側 15mm、左側 7mm のこう上が必要であることが分かった。

図 2 に施工フローを、図 3 に修繕工事の概要を示す。上述のこう上に加え、桁が馴染むまでの沈下量を考慮して 1～2mm 上げ越しすることとした。桁をこう上し仮受架台へ荷重を完全に移行した後、既存の沓座の取り壊しを行なう。こう上後の所定の位置で沓座モルタルを打設し、十分な強度発現後、荷重を沓へ戻した後にあおり量を計測するなど桁の監視を行うことを計画した。

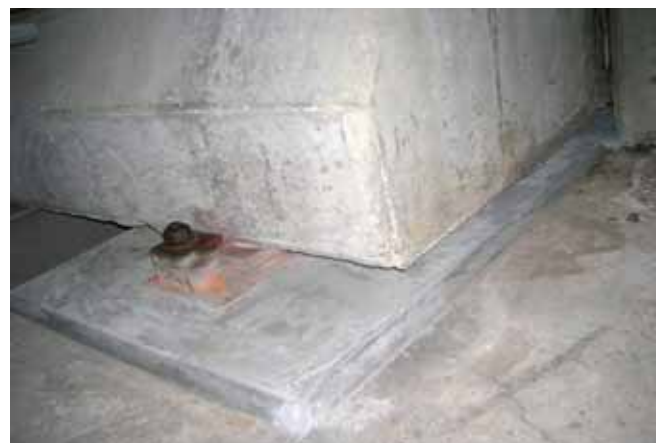
図-6. 施工後の沓座

モルタル打設後、沓座周りにクラックは発生しなかった。また、施工前は1~1.5mmのあおり量が発生していたが、施工後にダイヤルゲージを用いて計測を行なったところ、仮受架台撤去後2~3日は0.2~0.5mm程度のあおり量が認められた。しかし、桁等が所定の位置に馴染んだ4日目以降は0.1mm以下のあおり量となり、目視では確認できない程度まで小さくなっていることが分かった。また、施工後1週間後に測定したマヤ車による動的変位についても異常のない値となった。

撤去完了後、復旧する沓座モルタルの型枠を組み、無収縮モルタルを打設する際、水和反応によるクラック防止のため、金網を設置した。なお、今回打設した沓座モルタルは、仮受架台ですべての荷重を受けているため、初列車通過時の列車荷重や振動等に対する強度発現の制約はなく、従って初期強度発現が遅く流動性に優れ、強度発現後の硬化速度が速いプレミックスタイプのグラウト材を選定した。なお、列車通過時の振動を打設後のバイブレータ効果として活用するとともに、温度管理と湿潤状態を維持する等の冬期対策を講じた。

桁の復旧は、油圧ジャッキにより桁を1~2mmこう上させ、高さ調整用の鉄板を撤去し、沓へ荷重を戻した。また、レベルによる桁高さ測定と、ダイヤルゲージによるあおり測定を実施し、今回の施工の前後におけるあおり量の比較を行なった。
