## バックルプレート桁改良に伴う桁支承構造の変遷について

JR 東日本 東京支社施設部工事課 正会員 関 玲子\*

○東鉄工業株式会社 東京土木支店 正会員 西野 興人\*\*\*

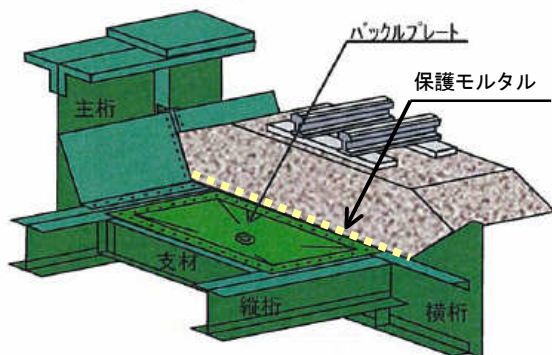
図-1 バックルプレート桁（有道床式）概要図

バックルプレート桁(以下、BP 桁)は床版に凹型のプレートを用いた道床式の橋桁であり(図-1)、明治期から昭和40年代にかけて数多く建設され、現在も都市部を中心に供用している。近年、この BP 桁において、経年使用に伴う疲労亀裂や漏水等の変状発生に伴い、部分的な補修・補強が繰り返行われてきたが、抜本的な改良が求められていた。

JR 東日本では、平成 13 年度以降、BP 桁内のバラストを撤去し、既設桁内に枕木抱き込み式桁(以下、新桁)を設置することにより、バックルプレート自体に列車荷重を載荷させない工法を採用している。しかし、この工法では、夜間線路閉鎖で概ね3時間程度の短時間作業となり、この内、軌きょうとバラストの撤去・復旧に大部分の時間を割くことになる。そのため、新桁架設の時間がわずかに 30 分程度となり、軌道の仕上がり基準内に収まるように高い精度の桁架設が要求された(表-1)。

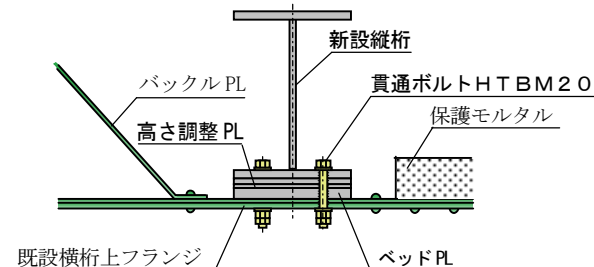
図-2 貫通ボルト形式

既設桁のリベット孔を利用し、既設桁と支点プレートおよび新桁を1本の通しボルトで連結する構造である(図-2)。貫通ボルト形式の課題については、以下に記す。

- (1) 貫通ボルトは高力ボルト(M20)を使用することとしたが、長さ 140 mmが標準的な上限値であるため、支承を厚く(高く)出来ず、既設桁床組上の保護モルタルを全面撤去する必要があった。
- (2) 保護モルタルを全面撤去することにより、工事費の増加、消音効果の低下および防水性の低下に繋がった。
- (3) 桁1連は、16(4本/支点×4支点)の貫通ボルトで固定する構造であったが、16 本全ての桁孔位置を合わせる精度管理が必要であり、桁孔位置がずれてボルトが挿入できないリスクが大きかった。
- (4) (3)のリスクに対しては、所定ボルト本数を挿入できない場合の対応方法(リスク管理)を設定する必要があった。そのため、一部で、ボルトをM22からM16へ変更した場合の耐力についても、検討・確認したうえで、桁架設に臨んだ。
- (5) 新桁架設時のボルト締め付け作業時に、桁の上下での作業が必要となるため、狭隘な作業環境となり、非効率であった。
- (6) 桁孔(リベット孔)より漏水が発生しやすくなった。
- (7) 支承部のゴムプレート(以下、ゴムPL)の設置は、ボルトの締め付け力管理が困難なため行わなかった。
- (8) 新桁支承部は、ゴムPLを設置しないため、鉛直剛性が高く、有道床軌道との取り付け部は、乗り心地に関する使用性が低下する可能性がある。

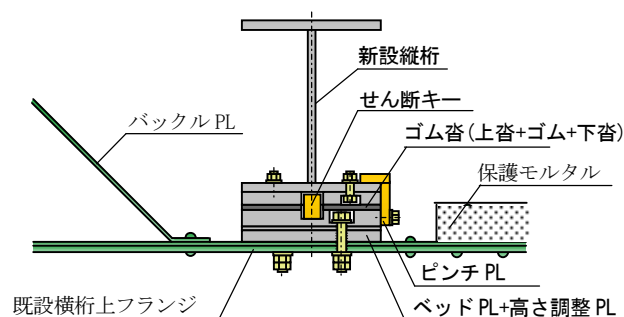
図-3 せん断キー形式

上沓と下沓を分割し、間にゴム沓を挿入した構造である。また沓中心に設けたせん断キーにて水平力に対抗させ、桁のアップリフト止めとしてピンチ PL を設けた。(図-3)

- (1) 支承に厚みを持たせたことで、保護モルタルの全面撤去を必要としなくなった。
- (2) ゴム沓を設けたため弾性支持となり、軌道構造が向上した。
- (3) 新桁架設の際、上沓は新桁によりぶらさげた状態にて、設置した。これは、上沓先行設置すると新桁固定ボルトが上向きとなっているため新桁降下の際、ボルトねじ山をつぶす恐れがあったためである。  
桁を設置する際に、せん断キーの位置が目視できず、桁の位置合わせに時間を要したが、ピンチプレートの穴を利用して、新桁架設用のガイド鋼材を設置したことで、架設時間の短縮に繋がった。(写真-1)  
しかし、せん断キーの状態を目視できないため、将来的に保守しにくい面がある。
- (4) 新桁架設時の作業は、桁上からのみとなり、施工効率が向上した。

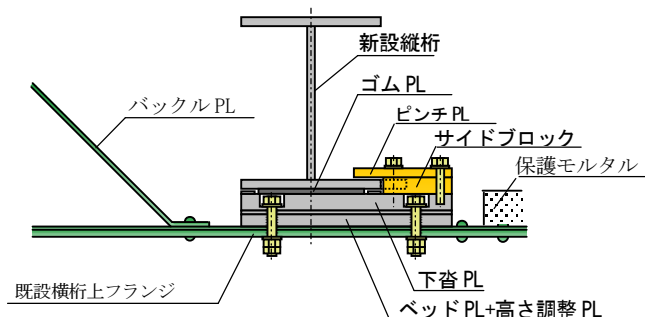
図-4 サイドブロック形式

新設縦桁の下フランジを切欠き、そこに、サイドブロックを設置することで、ストッパーの機能とした。桁のアップリフトは、ピンチプレートにて防止する構造とした。本支沓構造の利点は、新設桁と支承構造が分離していることである(図-4)(写真-2)。以下に、サイドブロック形式の詳細について記す。

- (1) サイドブロックを調整部材として後製作することで、桁製作時の誤差や支点 PL 設置時の施工誤差を吸収することが可能となった。

- (2) 新桁架設時間の短縮が図れた。
- (3) サイドブロック形状を変えることで、将来、ある程度の線形改良が可能となりうる。
