海岸付近に架設された無塗装橋梁の補修結果の検証と今後の維持管理について

JR 西日本(株) 正会員 坂田 鷹起 JR 西日本(株) 正会員 西田 寿生
 JR 西日本(株) 正会員 近藤 拓也 JR 西日本(株) 小林 正樹

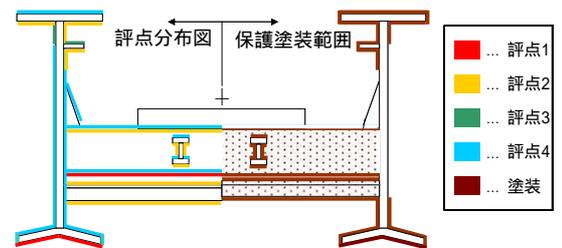
図-1 外観調査結果と保護塗装範囲

対象橋梁は、開床式単線下路プレートガ-ダである。本橋梁の諸元を表 - 1 に示す。図 - 1 に平成 17 年に実施した外観調査¹⁾結果と、調査結果を受けて実施した保護塗装範囲を、表 - 2 には外観調査の評価基準を示す。特に下フランジ下面のさび評点が低い、これは本橋梁製作時の設計施工の手引き²⁾では、滞水を防ぐため下フランジに排水勾配を設けており、その結果、この箇所では部材下面に雨水が回り込まず、付着した塩分が洗い流されずに層状剥離さびが生成されていったと考えられる。なお、現在の設計施工の手引きでは下フランジに排水勾配を設けない様に改められている。また、50 年後の推定腐食減耗量 0.3 mm 以下かつ 100 年後で 0.5 mm 以下と設定する方法も提案されている³⁾。表 - 3 は主桁下フランジの板厚減少量、図 - 2 は板厚減少量と経年の関係を示したものである。鉄道橋では腐食により断面の減少した桁の健全度判定には、現有応力比率を用い評価を行っており⁴⁾、表 - 4 に、経年 50 年の板厚減少時の現有応力比率を示す。計算の結果、横桁の引張側で作用応力が保守限応力(鋼鉄道橋で既設構造物を評価する時に用いられる許容応力度)を上回ることとなる。

以上の調査結果から、層状剥離さびが生成している桁下面について、保護塗装を行うこととした。塗装範囲については、図 - 1 左の外観調査結果の評点 1、2 を中心にわずかに広い健全部まで塗り包むこととした。

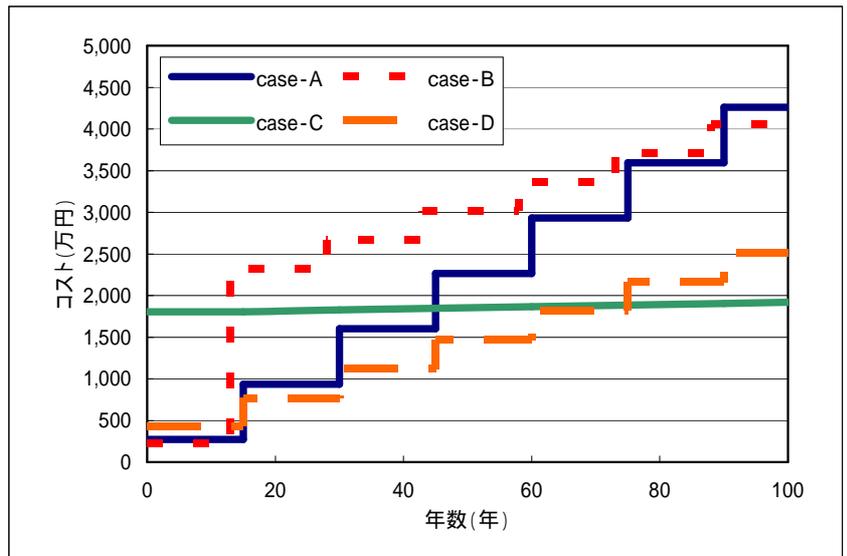
図-3 LCCの比較

本橋梁では今後も部分的な塗装を行っていかねばならないが、計画時まで立ち戻ると、本橋梁のような海岸線に近い架設環境では、高耐候性鋼材を使用することや、保護性さび層の生成が困難な部位には予め部分塗装を行うことが考えられる。そこで今後の計画にも活かすためLCC評価を表-7のとおり行った。なお、初期建設費については、材料費・初期塗装費を考慮し、加工費・架設費は全てのケースで同額とし省略した。100年間のLCC評価結果を図-3に示す。

調査の結果、板厚減少量の将来予測から経年50年で一部の部材で保守限応力を上回ることが分かった。また、今回プラストを用いた保護塗装を行ったが、プラストによるケレンを行っても、塩分を完全に除去することは困難であった。なお、LCC検討を行った結果、今回のケースでは長期間での比較を行っても不経済となる事がわかり、耐候性鋼材の長所を十分に活かすことができていないといえる。この知見を今後の無塗装橋梁の計画や維持管理に活かしていきたい。
