# 腹板にブラケットを有する受桁に発生した亀裂の原因と対策事例について

東海旅客鉄道株式会社 正会員 佐藤 浩二  
 東海旅客鉄道株式会社 正会員 金谷 大樹  
 東海旅客鉄道株式会社 正会員 藤川 義人

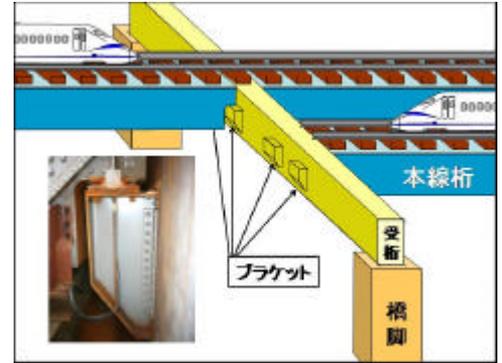
図-1 橋梁の構造概要

本稿では、受桁5基（BOX形式）により本線桁6連を支持する、東海道新幹線では特殊な形式の橋梁で発生した亀裂の概要と発生原因、その対策事例について報告する。本事例橋梁の本線桁は、受桁腹板に設置されたブラケットで支持されており、その直下において亀裂が発生していた。発生部位は、(A)腹板と下フランジの溶接部(B)ダイヤフラムと腹板の溶接部に分類できた。いずれの亀裂も主応力とは異なる進行方向であり、進展性も見られず列車運行に影響はなかったが、応急処置として(A)の亀裂先端にストップホール工を施工し、監視を強化しながら、原因究明と対策工法を検討した(図-1,2)。

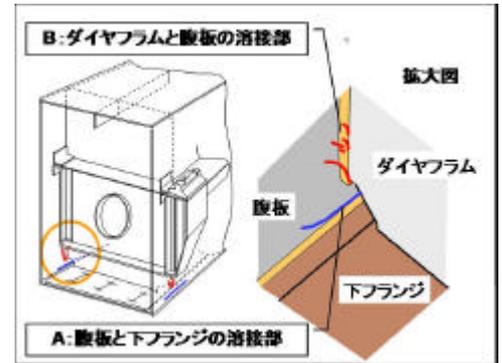
図-2 亀裂発生位置

この部位の亀裂は、腹板内側から外側へ貫通していた。また、発生箇所のダイヤフラムと下フランジは非締結構造であった。橋梁の環境条件から受桁外面からの応力測定が難しいため、スカーラップ内で測定を行った(図-3)。亀裂が貫通しているため、大きな応力値は計測されなかったが、下端ゲージでのみ引張力が発生していた(図-3,4)。

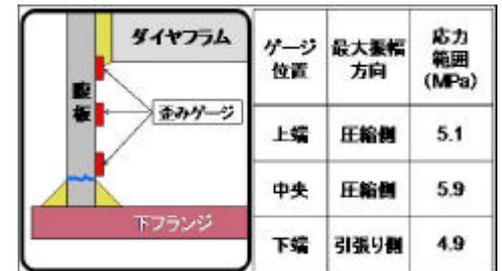
図-3 応力測定位置と結果

この測定結果より、ダイヤフラムの動きに下フランジが追従せず、スカーラップ内で腹板が変形していると推定した。その後、当該部位のビデオ撮影を行い、列車荷重載荷時、これらが橋軸直角方向に1~2mm程度、各々別方向に動いており、亀裂発生原因の確証となった。

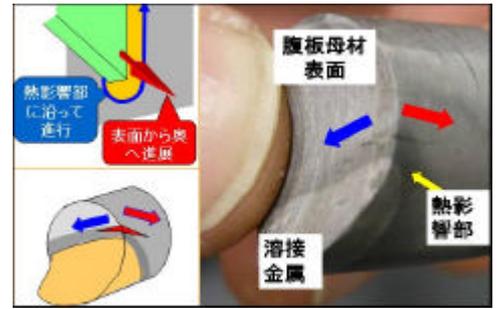
図-5 マクロ試験結果

亀裂先端から試料片を採取し、マクロ試験を行った(図-5)。その結果、亀裂は熱影響部と母材の境界に沿って進行し、表面から奥に進行していたことが確認できた。

マクロ試験結果より、亀裂は熱影響部に沿って上方向に進展していた。当て板では上方向への進展抑止はできないため、亀裂周囲の熱影響部を撤去し、亀裂先端から20mm母材を削り込み、その先の誘導孔へ向かわせるようにした(図-8)。また、誘導孔を(1)項の当て板ボルト孔に担わせたため、亀裂先端から2列のボルトを確保するため、当て板を横方向にボルト1列分拡大した(図-7)。

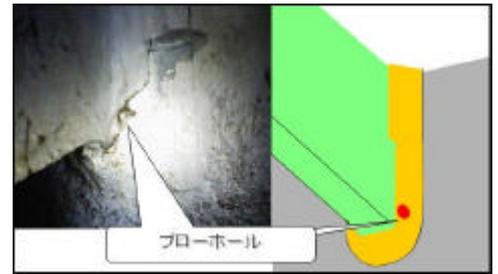
図-6 ブローホール

ビードを表面から少しずつ、削りこみ調査を行った結果、ブローホールが確認できた(図-6)。また、ビードをすべて撤去したところ、大部分の亀裂が消え、わずかに母材に進展したもののみが残った。

削り込みで大半が撤去できたことから、溶接欠陥が想定される廻し溶接部を中心として発生部位のビードを除去した。また、ビード除去は亀裂発生位置より上方20mmまで行き、溶接欠陥有無の確認を行った。母材に進展したものは(1)項の亀裂と同様の工法とした。

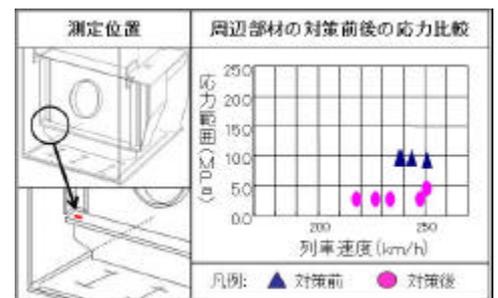
図-9 周辺部材の対策前後の応力測定結果比較

5項の対策工法は、ダイヤフラム、下フランジ、腹板を拘束するため、周辺部材へ影響を与える可能性が考えられた。そこで、当て板周辺部材の対策前後の応力測定を行った。その結果、対策後、応力が低下したことを確認した(図-9)。
