斜角を有する鋼鉄道橋の端横桁ニーブレースに発生した疲労亀裂の対策工について

東日本旅客鉄道株式会社 正会員 松田 俊一
 東日本旅客鉄道株式会社 正会員 山村 啓一
 東日本旅客鉄道株式会社 正会員 海沼 誠司

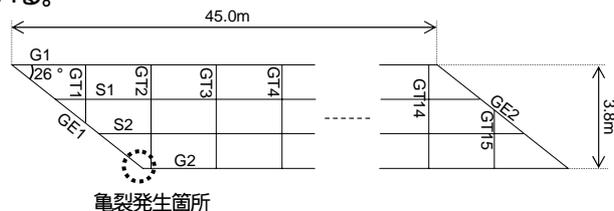
図1 当該橋りょうの一般図

当該橋りょうの一般図と亀裂発生箇所を図1に、発生した疲労亀裂の状況を図2に示す。当該橋りょうは、中央支点部にゲルバー梁を有する連続した単線の下路鉸桁橋りょうで、横桁がニーブレースで主桁に連結されている。26度の斜角を有しており、桁端部の鈍角部においてニーブレースは、建築限界を支障しないように折り曲げられており、主桁の端補剛材に連結されている。この連結部の上部において、鉛直方向に疲労亀裂が発生している。

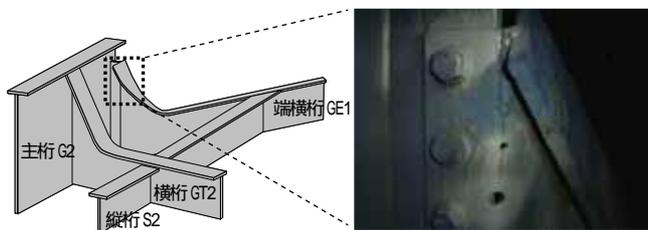
図2 疲労亀裂発生箇所の状況

この亀裂の原因としては、沓座の機能不全によってあおりが発生していることと、斜角を有しているために発生する橋りょう端部におけるねじれが考えられた。

当該箇所では、以前より亀裂が確認されており、これまで変状の進行を止めるための溶接やストップホールを施工してきたが、亀裂の進行は止まらなかった。また、桁のあおりを止めることを目的とした沓座修繕を行い、あおりの発生を解消させた。しかし、亀裂自体は解消されておらず、表1に示すとおり大きな応力が発生していることから亀裂の進行が懸念され、更なる対策が必要であると判断した。

部材欠損に対する安全性が確認されたため、施工完了後の状態がより好ましい状態となる案2を採用し、恒久的な対策を図ることとした。

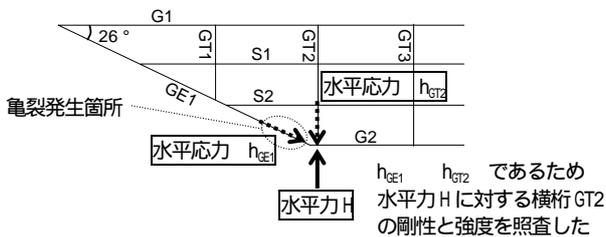
図4 水平力の作用状況

当該橋りょうの亀裂が発生している端横桁ニーブレースは斜角をなしており、水平力が直接作用するものではない。水平力はとなりの横桁に作用しており(図4)、この横桁の水平力に対する剛性と強度を照査した結果、安全性が保証されていることが確認された。
