# 東海道新幹線下路トラス橋の腕材取付溶接部の亀裂変状に対する対策について

東海旅客鉄道株式会社 正会員 ○高木 俊介 中西 巧

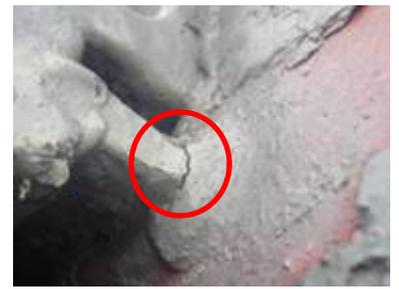
写真-3 亀裂発生状況

特別検査により亀裂が発見された(写真-3)。亀裂はまだ溶接ビード内におさまっており、列車運行の安全に問題はなかった。このまま長期間放置すると、母材へ進展するおそれがあることから、対策を実施した。

亀裂がある状態を解消する必要があることから、試験的に対策工を行うこととした。腕材取付溶接部はすみ肉溶接で取付けられており疲労強度が低い。対策工の考え方としては、亀裂除去、継手等級の向上を考え、ボルト構造とした。腕材の接合方法を全てボルト構造とすることのメリットとしては、溶接部からの亀裂発生要因を取り除くことができ、継手等級の向上も見込まれる。それにより、亀裂発生による主部材への影響が軽減されることが期待される。

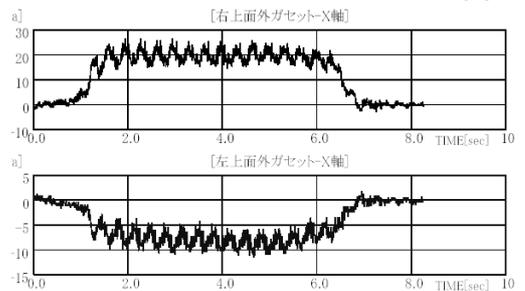
図-2 応力測定結果(測定位置 2,6)

実測の応力振幅は最大で 30MPa 程度であった。一例として測定位置 2,6 の応力測定結果を図-2に示す。この数値はG 等級の継手の強度等級 50MPa 以下であり、強度上問題無いと言える。

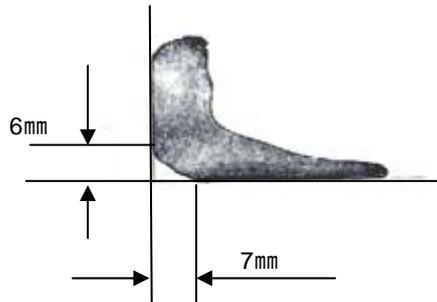
図-3 コルトフラックスによる溶接形状

次に、コルトフラックスにより、腕材取付部の溶接形状を計測した。設計は 6 mmのすみ肉溶接となっている。計測の結果、図-3の通り 6 mm以上で取り付けられており、溶接サイズに関しては問題無いと言える。

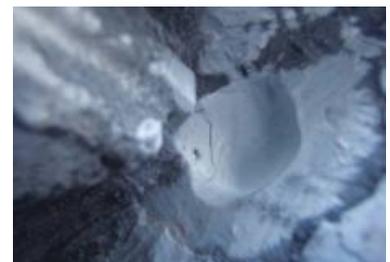
写真-4 溶接部削り込み後

位置の特定を目的に、溶接の削り込みも実施した。削り込みの結果、数箇所は除去に成功したが、亀裂の多くは除去に至らなかった。ルートフェイスまで削り込んだ結果、肌隙が見られ、そこから亀裂が発生しているルート亀裂であることが確認できた(写真-4)。

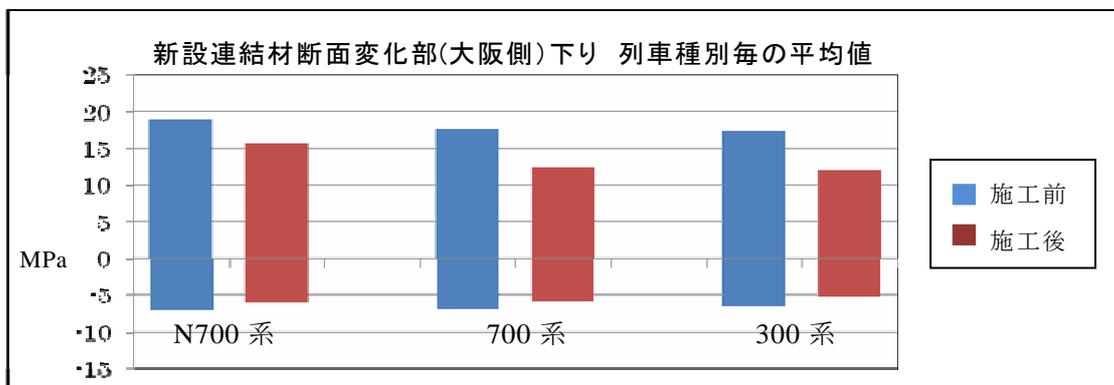
図-5 施工前後の応力比較

実際に、実橋にて試験施工を行い(写真-5)、施工前後の応力測定結果から当対策の影響の有無の確認を行った。測定結果を図-5に示す。その結果、ボルト構造にしたことによる周辺部材への応力集中や応力変化といった影響はなく、腕材面外がセット脇の応力においては減少していることを確認できた。
