# 東海道新幹線下路トラス橋腕材取付部亀裂の発生機構に関する現地測定

東海旅客鉄道株式会社 正会員 ○ 鈴木 佑  
 正会員 杉崎 英司  
 正会員 畑中 達彦

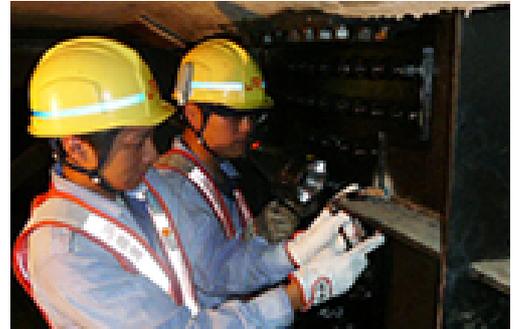
写真-1 鉄けた特別検査状況

東海道新幹線では、鉄けたの維持管理を専任で行う現業機関である「新幹線構造物検査センター」を、東京、静岡、名古屋、大阪の4地区に設け、専門技術者を配置している。この体制で、概ね8年を標準(塗装塗替周期時の足場利用)とした「鉄けた特別検査」を実施することにより、塗装時のケレン前に桁全体を接近してくまなく検査し、変状の発見に努めている。

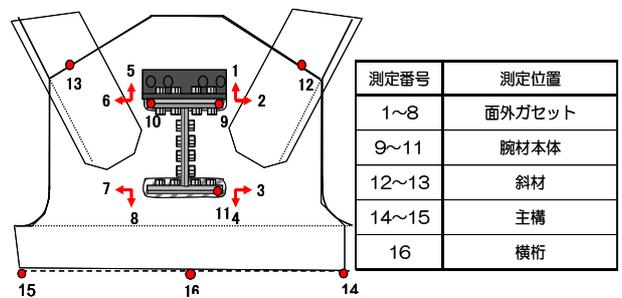
図-1 応力測定箇所

変状が発見された橋りょうの構造形式は東海道新幹線の長大河川の多くに架設されている3径間連続の鋼下路トラス橋りょうである。ガセット取付部の発生応力の把握のため、図-1に示す位置で応力測定を行った。

応力測定の結果、発生応力が最大となる測点は図中の9,10(腕材本体端部)であり、最大値は50MPa(振幅)であった(図-2)。なお、腕材取付部の応力振幅は最大30MPa程度(測点2)であり、溶接強度等級(G等級50MPa)に照らして問題は無いと判断できる。

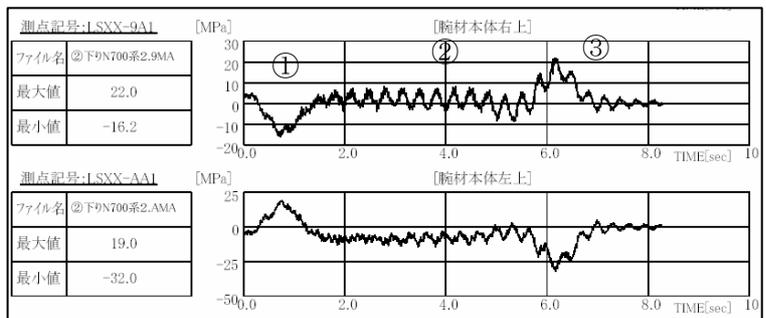
図-2 腕材本対応力波形(測点No.9,10)

図-2の時系列波形によると、

- ①隣接径間列車進入時に引張力もしくは圧縮力が発生
- ②列車通過時は小さな振幅を繰り返す
- ③列車通過後は①と位相の波形

が見られている。また、この腕材を挟んだ両測点のピークは同時刻で引張、圧縮が逆となっている。このことから、腕材は橋軸方向に挙動していることが推測される。

前編<sup>1)</sup>で示したように、この変状の対策は、溶接構造からボルト構造への部材接合方法の変更とした。そして、対策後の応力測定により各測点の応力がいずれも対策前より低減していることを確認した。

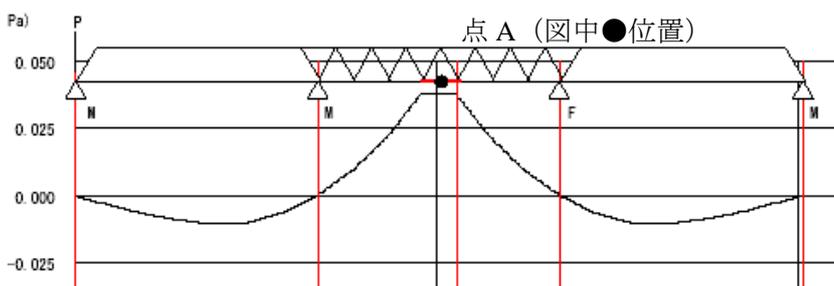
図-3 下弦材応力影響線

図-3は列車1軸が同橋を通過する場合の下弦材点Aの応力の影響線である。列車が隣接する径間に進入した時は圧縮力が作用している。その後、当該点に近づくにつれ徐々に引張側へ移行し、当該点を過ぎると再び圧縮力が作用する。

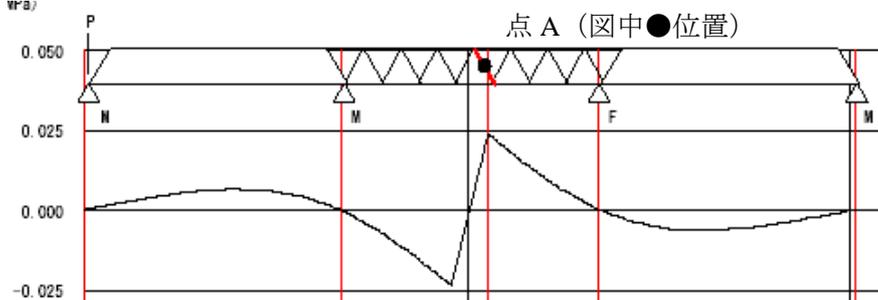
図-4 斜材応力影響線

次に図-4は下弦材と同様に計算した斜材の応力影響線である。列車進入時は引張力が作用し、当該点では応力が0になり通過後に圧縮力が作用する。この斜材の波形は、図-2に示す橋軸方向へ挙動する際の腕材本体端部の実測波形と形状が共通している。このため、64軸(1列車)分を合成した波形を算出した。これを図-5に示す。その結果、合成波形は図-2の実測応力波形と類似するものとなった。

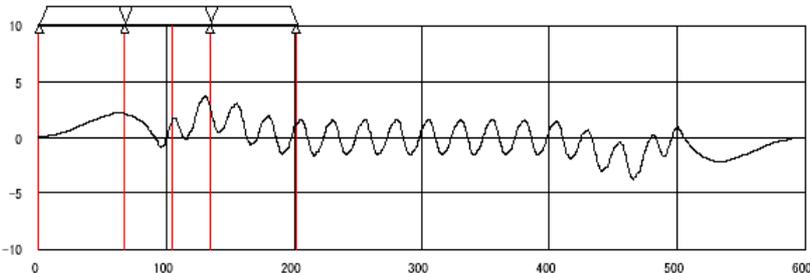
図-5 斜材応力影響線 (64軸)

このことから、主に、列車の通過に伴う、トラス斜材からの応力がガセットを介して伝達することにより、腕材は橋軸方向に挙動しているものと推測できる。

腕材の挙動は、斜材に発生する力が腕材に伝達され発生するというメカニズムが明らかとなった。この挙動は連続トラス橋の構造上必ず発生するものであり、応力の発生を抑えることは構造上困難である。その為、当該変状に最も効果的かつ経済的な対策は溶接継手の強度向上である。

当該箇所に関しては、試験的に接合方法の変更による補修を実施したが、同種変状に対する全般的な対策としては、より経済的かつ施工性の良いガセット端部の溶接除去と再溶接による補修を基本として、実施していく方針である。
