## 桁転倒防止ストラット設置に伴う変状と対策

| 西日本旅客鉄道株式会社 | 正会員 | 豊田 隼也 |

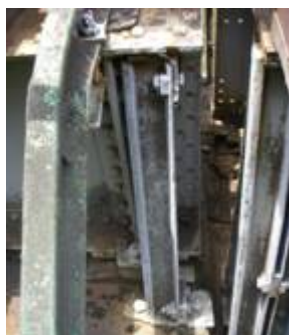
写真-1 ブラケット例

昭和27年達703号「橋梁待避設置標準」の通達は、橋側歩道の設置を義務付けている。しかし、当時全国に残っている上路鈑桁は元来地震荷重・遠心荷重・風荷重等といった、桁を転倒させようとする力に対する安全度が小さく、橋側歩道の設置はさらに安全度を低下させる懸念があった。そのため、昭和31年5月12日当時の国鉄土木課長より指示<sup>1)</sup>が発せられ、鋼製ブラケットを代表とする桁転倒措置を行うこととなった（写真-1、図-1）。

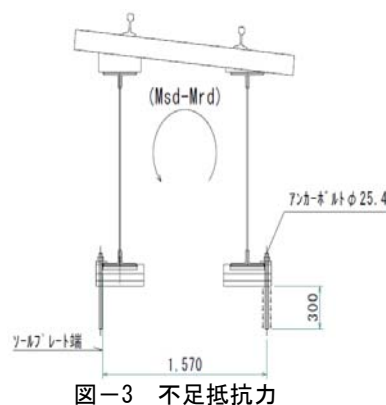
図-3 不足抵抗力

ところで、桁転倒に対する抵抗には、アンカーボルトによる抵抗も考慮できる。そこで、抵抗力の不足分をアンカーボルトが補填できるか否かを照査した。ここでは、上記照査のうち、照査値が大きい地震荷重に対しての照査(列車有)を示す。

桁に作用する上揚力(不足抵抗力)

$$V' = (M_{sd} - M_{rd}) / 1.57$$

$$= 40.52 \text{ kN} \quad (1 \text{ 支点あたり}) \quad (\text{図-3})$$

アンカーボルトの付着耐力

$$= 23.927 \text{ kN} < 40.52 \text{ kN} \cdots N.G$$

計算結果により、既設アンカーボルトは不足抵抗力を補填できないことがわかった。すなわち、現行の設計標準によっても現在設置されているストラットは性能上必要であり撤去できないことがわかった。

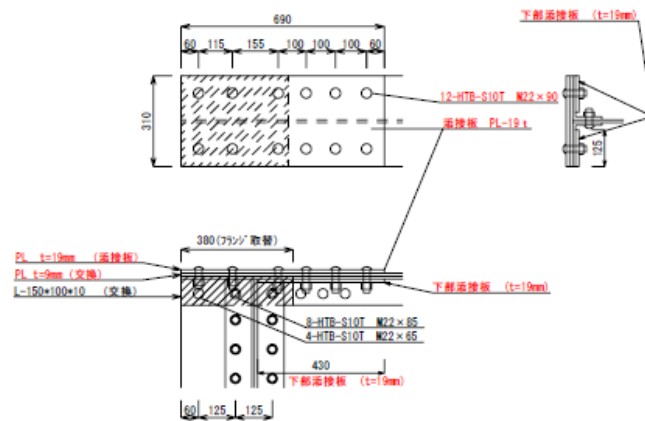
図-4 フランジ補修

変状が発生している上フランジ山型鋼はそのまま存置すれば変状が進行する可能性が高い。よって、これら変状部材を

すべて撤去し、新たに HTB を用いて修繕する (図-4)。
