下路トラスの縦桁取替工事について

西日本旅客鉄道(株) 正会員 ○一條 健吾 内田 一人
西日本旅客鉄道(株) 正会員 中山 太士 丹羽雄一郎

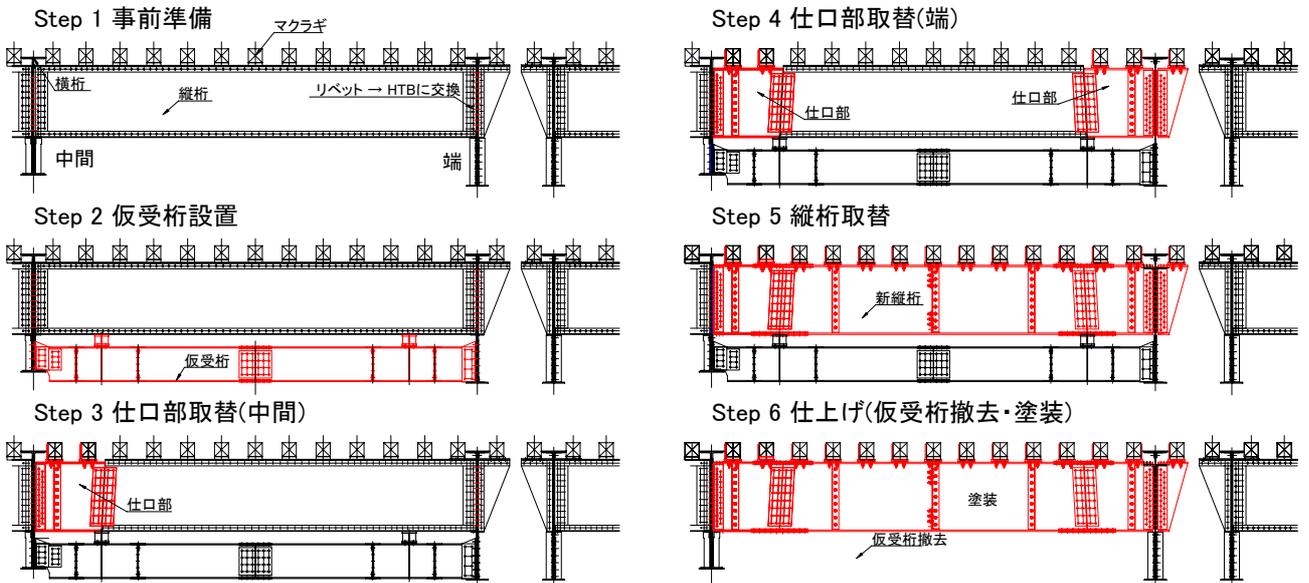
取替手順を図-4 に示す. 本橋梁が架かる線区は列車本数が非常に多く,線路閉鎖工事間合いは最大3.5時間と短時間であった.そのため縦桁を一括で取替えることは困難である.

そこで, 仕口部(縦桁端の横桁との接続部)を先ず取替え,その後縦桁中央部を取替えることとした.

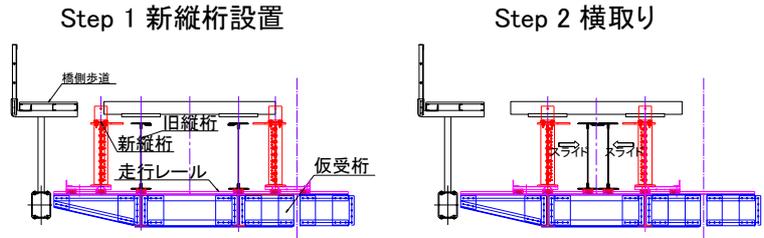
図-5 作業工程

なお,交換する縦桁の下に仮受桁を設置し,図-5 に示すように,仮受桁の上に走行レールを設け,横取り工法で取替えた.

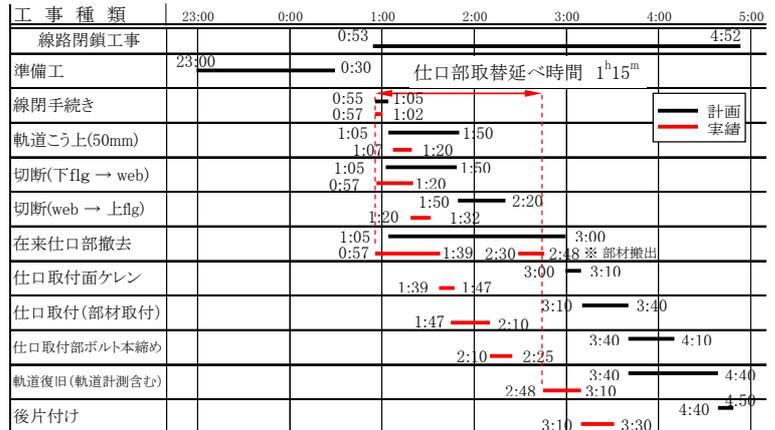
図-6 工程(仕口部取替)

取替え作業は,仕口部は1箇所/日(全 8 箇所),縦桁は 2 本/日(全 4 本)で実施した.図-6.7 は,仕口部取替及び縦桁中央部取替の時間工程について,計画と実績を示している.

今回の縦桁取替工事が初めての工事であることや,本橋梁が高密度線区であることから,計画時間について若干余裕を含んだものとしていたが,当夜作業については事前検討を入念に行ったかいもあり,スムーズに工事を進めることができ,計画よりも大幅に短い時間で工事を完了することができた.
