ローカル線における効果的な軌道整備

東日本旅客鉄道株式会社 正会員 ○ 濱尾 謙治

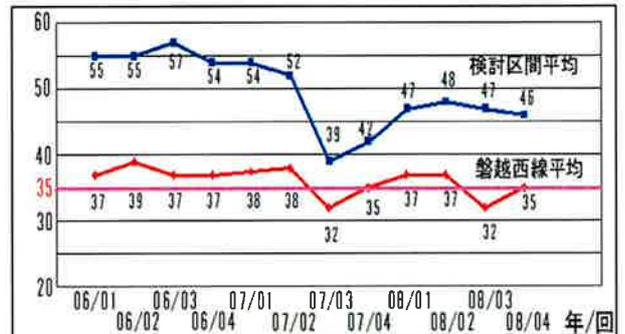
図-2 East-i 高低P値推移表

昨年度の継目対策(中高継目板交換・PA板挿入・レール削正)及びMTT施工後、直後の高低P値は一時的に改善するが、線区目標P値をクリア出来ない状態が続いている(図-2参照)。現場状況・チャートを確認すると、継目マクラギは良好であったが、前後の木マクラギの状態は悪化しており締結装置も劣化していた。

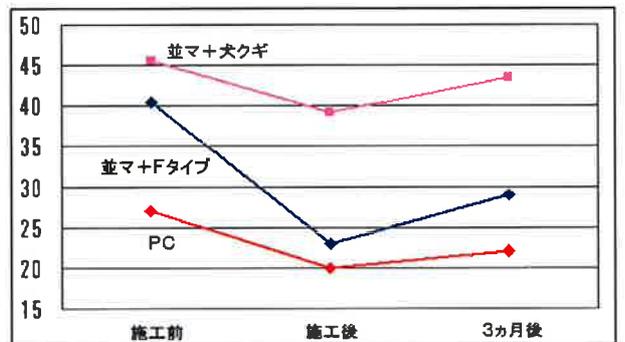
図-3 MTT施工前後の効果性

当該線区においてMTT施工後の高低P値を図の様にマクラギ・締結装置の種別に毎に示した(表-1, 図-3参照)。

- ・並マクラギ+犬クギは施工前と大きな変化は見られず、その効果が乏しい。
- ・並マクラギ+F型タイププレートは施工後の効果は大きいが高低P値の推移は並マクラギ+犬クギと類似する。
- ・PCマクラギ+パンドロールは施工前から良好であった。

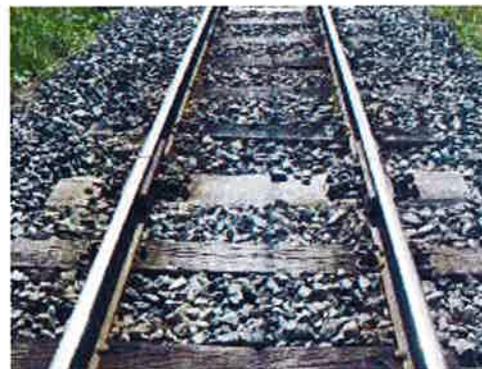
図-4 施工前の軌道状態

- ・昨年度の継目対策は継目に限った対策であった
- ・不良マクラギ及び締結装置の劣化が目立ち、特に継目マクラギの前後は顕著 (表-2, 図-4 参照)

⇒前後に不良マクラギがある場合、その影響(あおり等)で局所的な継目対策では十分な効果が発揮できない

⇒高低P値を改善・維持するにはマクラギ・締結装置の修繕及び交換が不可欠

- ・下級線 PC マクラギ交換(不良マクラギ及び継目部周辺)
- ・MTTによる総つき固め(検討区間 1400m施工)

今回は継目部及び不良マクラギを中心にPCマクラギ交換を行うこととした。線区の交換可能本数を考慮し、継目マクラギの前後の交換は3~5本とし定尺レールの中央部に3本、更に不良マクラギのPCマクラギ交換を行った。また、使用するPCマクラギは「下駄」を有しており、交換時の軌陸式4頭TTでのつき固めでは不十分であると考え、交換後にMTTによる総つき固め(6月施工予定)を行う。
