田沢湖線・保守困難箇所への軌道整備に関する一考察

東日本旅客鉄道㈱ 正会員 ○梅内 一行
東日本旅客鉄道㈱ 沼倉 明夫

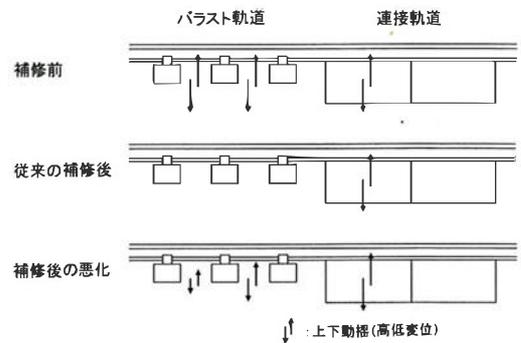
図-3 従来の補修方法（高低変位）

これまでの補修方法では、連接軌道部を不動箇所として扱い、整備する際には高低変位に対しては前後のバラスト軌道のみを整備し、通り変位に対しては連接軌道内の限られた範囲とバラスト軌道での整備を実施していた。

連接軌道の両端部があおっているため、整備実施後に、経時とともにバラスト軌道で高低変位が進み、列車動揺が繰り返し発生していた。

高低変位の原因は連接軌道の据え付け状態が悪く、基礎路盤との間に隙間が存在し、あおりが生じていることである。そこで、あおりの生じている起点方及び終点方の3枚を取り外し、基礎路盤

を敷き均し、接続軌道を据え直すこととした。

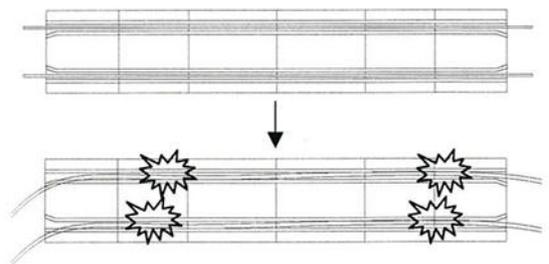
図-4 従来の補修方法（通り変位）

また、通り変位については、連接軌道内での移動量の制約を受け、前後のバラスト軌道のみで整正することとなり、列車走行時の動揺を抜本的には解消できなかった。

通り変位の原因は接続軌道を不動箇所として整備を進めてきた結果、本来の曲線に対し、接続軌道内で曲線半径が異なる曲線になっていた。そこで、接続軌道の据え直しの際に、接続軌道そのものを横移動するとともに、前後のバラスト軌道も含めた曲線修正を実施することとした。

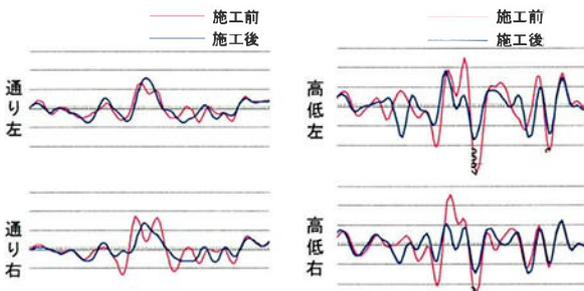
図-6 施工前後の軌道変位比較 (動的)

当該箇所では曲線半径 2000m の左カーブであり、外軌側である右レールの通り変位が大きいことに加え、接続軌道のあおりに起因する高低変位が重なり、著大横圧を引き起こしていた。

施工前後の軌道変位 (動的) では、図-6 のよう

に、全体的に改善され、左右動揺の軽減が得られたと考えられる。

さらに高低変位においては、施工前後で波形が改善されており、上下動揺の軽減が期待できる。
