分岐器後端の継目落ち対策について

東日本旅客鉄道 正会員 小代 文彦

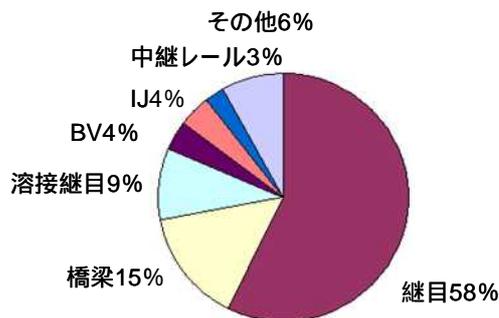
線路を管理する上で重要な要素である軌道の高低変位の目標値超過箇所の内訳を分類すると、レールの継目箇所が多く存在する下級線においては、半数以上が継目であり継目落ちの発生が影響している(図1)。これについて一般区間では定尺レールをロング化して継目箇所の減少に努めているが、分岐器区間においては、マンガクロッシングと普通レールの溶接の難しさや、分岐器介在ロングレールが高価であることなどから、構造的・予算的に継目を除去することが困難となっている。特に分岐器後端継目においては管理している上越線の本線に介在する6割の分岐器で継目落ちが発生しており、SWMTTやTTによるつき固め補修だけでは効果が長持ちせず保守周期が短いという問題がある。また抜本的な補修方法として、マクラギやレール等の軌道材料の交換が有効な手段として考えられるが、下級線における頻繁な交換は予算的に難しいため、少しでも保守周期を長くさせる対策が求められている。そこで本研究では、分岐器後端の継目落ち箇所における要因を把握し、保守周期の延伸を目的とした材料交換までの間の簡易的な補修方法を検討したので報告する。

図1 高低変位の目標値超過箇所の内訳

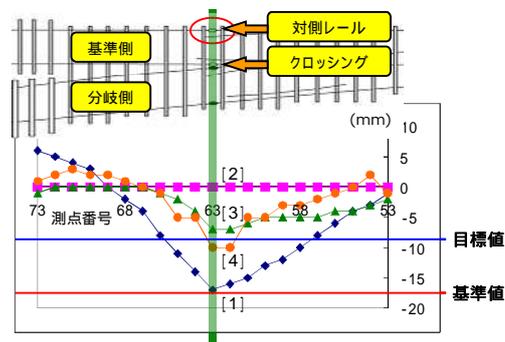
上越線の本線上に介在する38個の分岐器について、過去3年分の作業実績を分析し、SWMTTとTTを含めた保守投入回数が5回と最も多かった、上越線下り石打構内83イ分岐器(175k735m~175k755m)を対象とした。当分岐器の後端継目部は、動的な軌道変位検査において、高低(左)-15.5mm、水準15.2mmで目標値超過、平面性20.2mmで基準値手前の値を出した経緯があり、その後SWMTTによるつき固め補修が行われた。しかしその前後での静的な軌道変位検査によると、SWMTT施工3か月後に高低変位-10mmで目標値超過となるなど、つき固めによる補修方法では長期的な改善効果が得られず、繰り返し補修箇所となっている(図2)。

- [1] : SWMTT施工2ヶ月前
- [2] : SWMTT施工直後
- [3] : SWMTT施工3週間後
- [4] : SWMTT施工3か月後

図2 SWMTT 施工前後での静的な高低変位

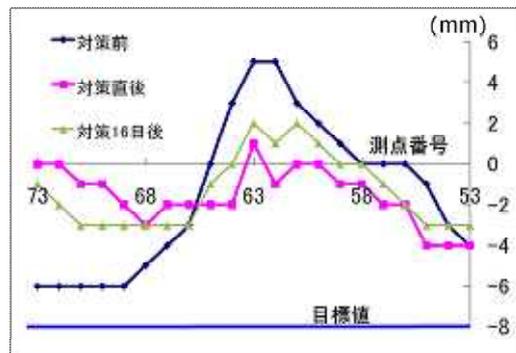
対策前・直後・16日後の分岐器基準側の静的な軌道変位を検測した結果を、図3、図4に示す。これによると継目部（測点番号 63）付近の水準変位は±2mm の範囲に収まっており、対側レールの継目前後に 5mm の軌道パッドを挿入した効果が表れているものと考えられる。また高低変位は対策直後こそ-4mm まで改善したが 16日後には-7mm となり、初期沈下と思われる変位の戻りが見られた。

図3 水準変位の推移

その中で今回は、〔2〕において 2mm の段違い継目板を普通継目板に交換を、〔3〕においてクロッシングとマクラギの間隙に 6mm の軌道パッドの挿入を行った。また対側レールの継目前後の高低変位が-10mm であるが、全体の取り付けを考慮し、継目前後 2 箇所.のタイプレートとマクラギの間に 5mm の軌道パッドを挿入した。また、施工に際しては、レール頭頂面での車輪の乗り移りがスムーズになるよう、フロー等をグラインダーで除去した。

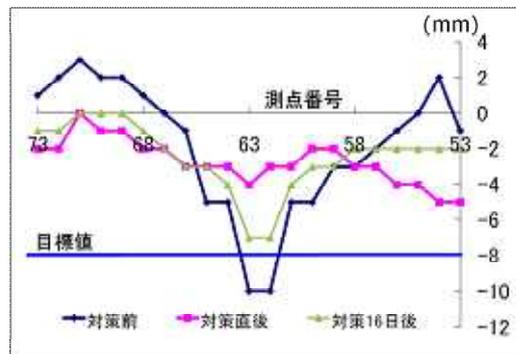
図4 高低変位の推移
