## 踏切改良工事施工における課題と取り組み

仙建工業(株)

IGRいわて銀河鉄道(株)

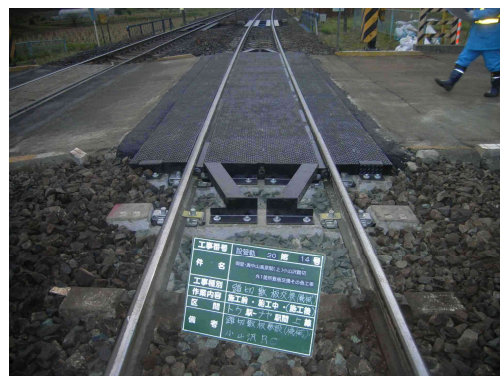
図-1 KG 式踏切道敷設施工後

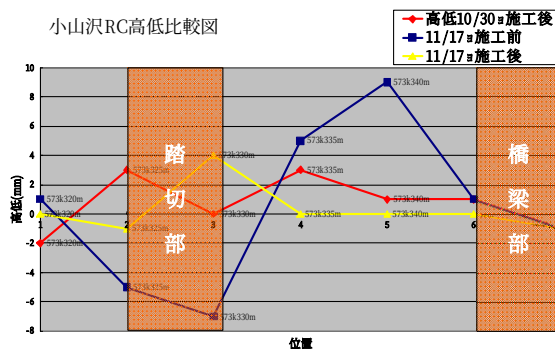
当初の予定では、掘削敷き均し後の道床締め固め、4頭TTでの突き固めを行なう予定であったが、間合の関係上締め固めは不可能に、つき固めは手つきに変更となってしまった。このため、踏切部の軌道の初期沈下は確実に起こると予想された。図-4に、踏切敷設直後(10月30日)と後日の軌道整備施工前(2008年11/17日)の高低手検測(10m弦)比較図を示す。図から見て取れるように、踏切部において最大-7mmの軌道沈下が発生していた。そのため踏切前後にかけて広範囲に総つき固めを施工し軌道沈下の解消を図った。しかし、重機械でのつき固めを行っていないことと、マクラギの重量を考慮すると、さらなる軌道沈下が起こると考えられたので追跡調査を行った。調査を9月分(施工前)と12月分

図-4 高低比較図手検測

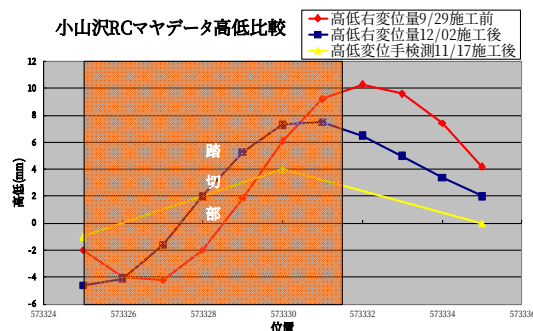
(施工後)のマヤ車検測データを用いて比較を行なった。図-5に詳細を示す。著しい軌道状態の変化は見られず、手つきであっても2回突きによる軌道整備効果は充分にあるといえる。これに加え、施工方法にマクラギ間送り法を選択し掘削量を最小限に抑えた事も、整備後の軌道状態安定に貢献したと考える。なお、今後の軌道状態変化も調査して安定性を確認していきたい。

図-5 高低比較図総つき施工後マヤ車
