## SW-MTT による分岐器つき固め施工品質向上に向けた取り組み

JR 東日本 新宿保線技術センター 正会員 堀 雄一郎  
 JR 東日本 新宿保線技術センター 後藤 嘉永  
 JR 東日本 新宿保線技術センター 正会員 ○藤岡 太造

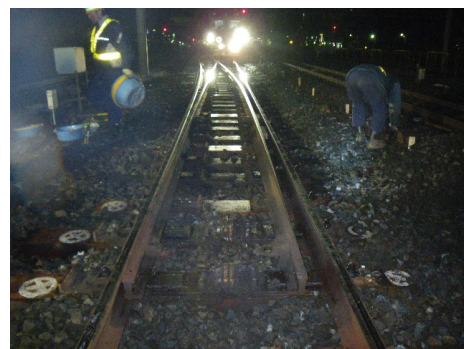
写真-1 85分岐器ロッド類撤去時の状態

全体の作業のながれを図-1に示す。a. レール締結装置の不良、ゆるみなどをチェックし、不良部分の交換および締結ボルトの緊締を行なう。b. 2.5m ピッチに水準測量を行ない縦断面図を作成し、計画レール面高さを設定する。c. 扛上量に応じて道床バラストを補充する。d. 2.5m 間隔で計画レール面高さに応じた基準杭を設置する。e. まず、分岐器ロッド類の撤去を行なう（写真-1）。その後、SW-MTT による絶対基準施工を行なった後、相対基準施工で仕上がりを整える。最後に分岐器ロッド類の復旧を行なう。なお、今回は東鉄工業の所有するブラッサー&トイラー社製の SW-MTT (08-475) を使用する。

信号技術センター立会いのもと、ロッド類（直結装置・フロントロッド・接続かん・タイバー・スイッチアジャスター・スイッチアジャスターロッド・控え棒）を取り外すことによって不能箇所を解消する。

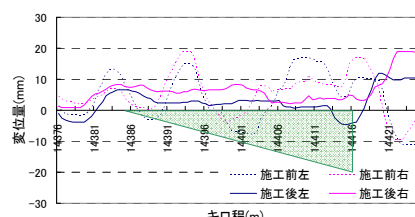
図-3 60 イ今回施工結果(検測台車)

一方、今回の施工結果について着目すると、検測台車、East-i データともに、分岐器全体にわたって大幅に変位量が小さくなっていることがわかる(図-3、図-5)。つまり、今回の施工では、静的にも動的にも軌道状態が改善されたということが言える。今回、60 イ分岐器の施工では、絶対基準による線路扛上、分岐器ロッド類の撤去による不能箇所解消の両方の対策を実施したが、絶対基準による線路扛上量については計画で 5mm 程度と小さく、その効果は小さいと考えられる。そのため、分岐器ロッド類の撤去による不能箇所解消が、今回の施工結果に大きく影響したものと考えられる。

られたことは先ほど述べた。しかしながら、検測台車の P 値の変化にその結果が反映されていない理由として、施工後の検測台車データが+3mm を若干超える値で安定して推移していることに起因すると考えられる(図-3)。一方、60 イ(East-i)については、前回ではやや悪化しているにもかかわらず、今回では大きく P 値が改善している。60 イ分岐器は、計画扛上量がもとと小さかったため、絶対基準による線路扛上の効果はあまりなかったと思われるが、分岐器ロッド類の撤去による不能箇所の解消によって P 値の改善につながったものと思われる。

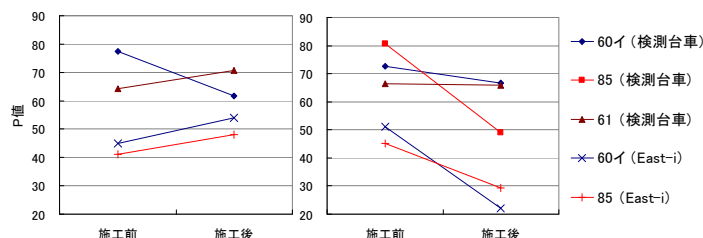
図-6 前回施工時 P 値の変化 図-7 今回施工時 P 値の変化

60 イ(検測台車)に着目すると、前回の施工に比べて P 値があまり改善していないことがわかる。60 イ分岐器が今回の施工において軌道状態に大きな改善が見

85 分岐器については、検測台車の前回データはないものの、East-i の前回データに比べて大きく P 値が改善していることがわかる。85 分岐器では、絶対基準による線路扛上、分岐器ロッド類の撤去による不能箇所の解消の両方の対策を実施しており、計画最大扛上量も 30mm と大きい。よって、分岐器ロッド類の撤去により不能箇所を解消した上で、絶対基準による線路扛上を実施したため、より効果的な修繕ができたものと考えられる。

61 分岐器については、前回の施工と比べると P 値は改善されているものの、その改善幅は非常に小さいことがわかる。61 分岐器では、絶対基準による線路扛上のみを実施したが、分岐器ロッド類、横断ケーブル等により不能箇所が多くあったため、一部で線路が計画通り扛上せず、それほど大きな効果を得ることができなかったと考えられる。
