高速対応分岐器の修繕方法の検討

東日本旅客鉄道(株) 正会員 ○栗原 巧

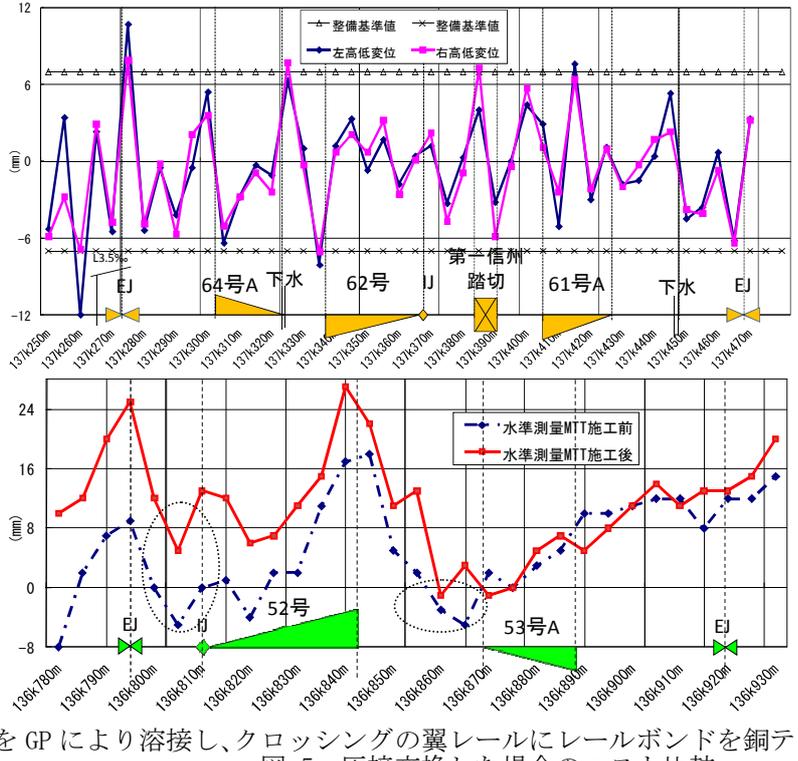
図-4 トラックマスター(下本)及び水準測量(上本)検測結果

軌道、工事、企画Gのベテラン、若手社員を混合し分岐器プロジェクトチームを結成した。まず2台の静的軌道状態を把握するため、水準測量及びトラックマスターによる検測及び分岐器軌道変位検査結果を比較した(図-4、6、7)。その結果、52号分岐器は、水準測量から前後の軌道状態の落ち込みが、整備基準値超過の要因と判断した(図-4)。対策として分岐器前後の噴泥箇所の道床部分入れ替えを行い、MTTによる前後の軌道整備を実施した。

による軌道整備では、甲府側の EJ~52号分岐器の落ち込みを打上させた(図-4)。また、64号イ分岐器の対策施工後の軌道変位検査では、前後端継目部に改善が見られた(図-6)。しかし、半年後の第四期(1月)の検査では継目部の軌道変位が再発した(図-7)。現場状態はパッキンがへたり、継目落ちしていた。この対策では、持続性に効果が無く抜本的対策とならない。

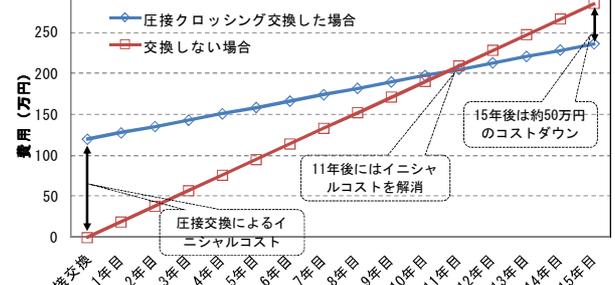
図-5 圧接交換した場合のコスト比較

この対策は、調整パッキンと比較し、高い持続性が期待される反面、コストがかかる(表-1)。その為、特に継目落ちによるアオリの顕著な64号イ分岐器を優先した。施工は、昼間に α (0.6m)付きの組立クロッシングにHH340レールをGPにより溶接し、クロッシングの翼レールにレールボンドを銅テールミット溶接し、当夜に当て切りによりGSで基準側の継目の溶接を施工した(図-8)。撤去後クロッシング下面のつき固めを入念に実施し圧接クロッシングを敷設した。また、圧接交換工事、軌道整備に要するコストを考慮し、交換した場合としない場合のランニングコストを比較した。その結果、15年後には圧接交換工事による約50万円のコストダウンが期待される(図-5)。

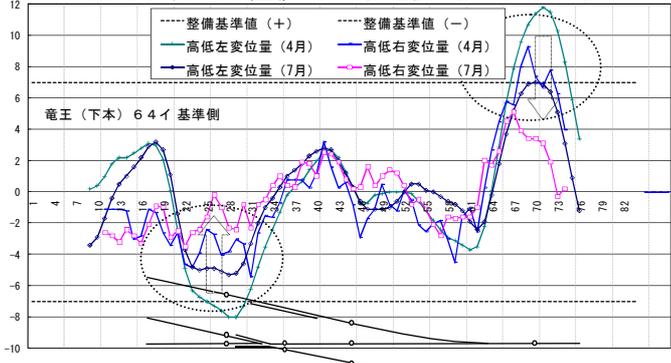
図-6 軌道変位検査結果比較(4月~7月)

64号イ分岐器では、後端部の継目落ちの高低変位が、基準値超過の要因と判断した(図-6)。64号イ分岐器は継目部のアオリが顕著で、レールボンド欠落による不正落下も発生している。対策としてタイププレートと分岐マクラ間に調整パッキン(7mm厚)を挿入した。厚さは10m弦高低変位-7mmの検測結果から決定した。
